# Dokumentation

Restaurierung

Altarkreuz mit Nussbaumsockel

Verfasser: Jörg Hofmann, Gürtlermeister

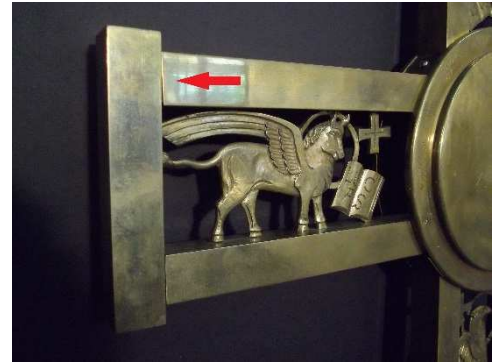
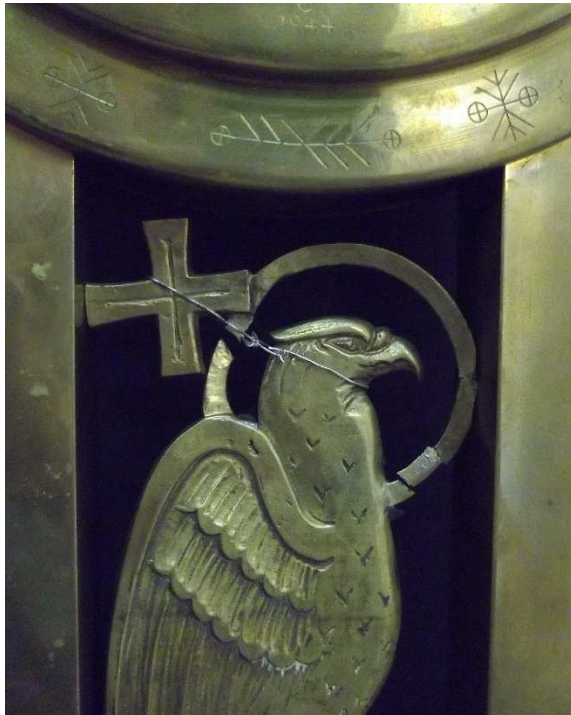
Die Statik ist labil. Unter geringer Belastung entstehen Bewegungen in den geschraubten Verbindungen. Durch eine fehlende Verbindung der Rohrahmenecken im Zentrum des Kreuzes kann die Konstruktion unterschiedlichen Belastungen nachgeben. Diverse Verschraubungen sind locker, die innenliegenden Messingwinkel verformt.

Die Symbole der Evangelisten weisen vorhandene Hartlotstellen, vornehmlich am Heiligenschein oder an Extremitäten auf.

Am Adlersymbol des Johannes sind 3 Bruchstellen ersichtlich, die bereits mit Hartlot verlötet wurden, aber revidiert werden müssen. Zwei offene Bruchstellen sind mit Epoxidharzklebstoff, Klebefilm und Draht notdürftig fixiert.

Das gebrochene Johannessymbol soll an den versetzten Lötstellen thermisch getrennt werden, sämtliche Fremdstoffe und Oxide müssen dort komplett entfernt werden. Die Bruchstücke können darauf ausgerichtet und wieder mit Silberlot formgetreu verlötet werden. Das Nachbearbeiten der Lötnahte erfolgt unter möglichst umfangreichem Erhalt von Originaloberflächen.

Da die festgestellte Beweglichkeit der Konstruktion wohl auch den Bruch der Evangelistenfigur zumindest begünstigt hat, muss die Konstruktion stabilisiert werden.

Um die Stabilität in ausreichender Form herzustellen, wird ein Element aus zwei miteinander verschraubten Metallscheiben zur Fixierung der Rohrwinkel eingebaut werden. Es fixiert die vier Kehlanten der verlöteten Rohre zueinander, und die Flanken der Rohre werden in der gleichen Ebene fixiert.

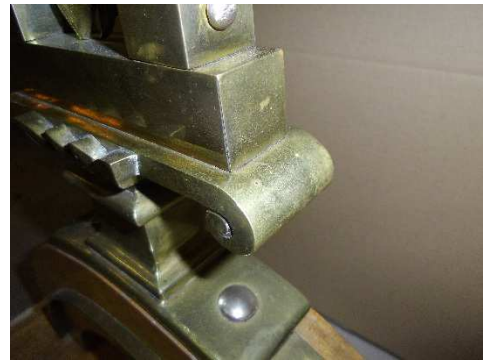
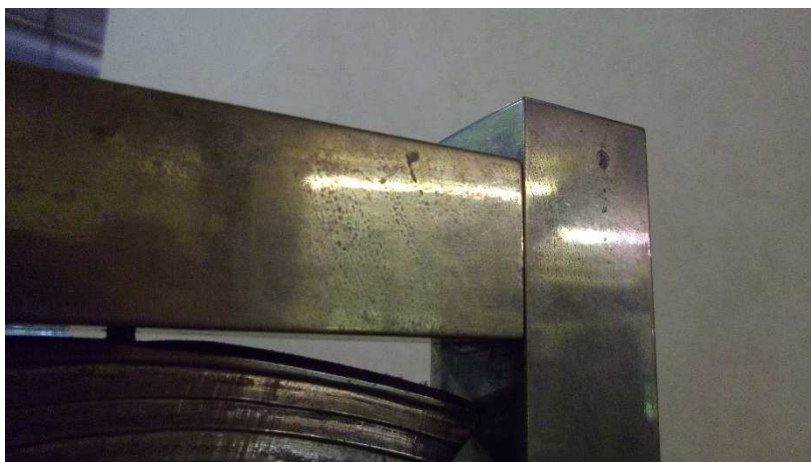
Die Metalloberflächen wurden ehemals mit Wachs konserviert; die Schichten sind nur noch partiell vorhanden; die Oberflächen sind durch äußere Einflüsse dunkel oxidiert. Teilweise sind jüngere, aggressive Angriffe durch Handschweiß erkennlich.

Vereinzelt weisen die Oberflächen tiefere Kratzer, kleine Verformungen an den Stoßkanten, und Traufspuren von Flüssigkeiten auf. Entzinkung und selektive Korrosion liegt an mehreren Stellen in sehr begrenztem Umfang vor.

Die fortgeschrittene Verfärbung und Einlagerung von korrosionsfördernden Anhaftungen, sowie beginnende punktuelle Korrosion erfordern eine schonende Abhebung der Schichten.

Zuerst werden Restwaxse mittels Alkohol entfernt. Die Oberflächen werden anschließend mit einer Tensidlösung abgewaschen, um weitere Anhaftungen zu entfernen.

Darauf können die entstandenen Oxidschichten und Korrosionserscheinungen mittels Abreiben mit einer Schlämme aus Wiener Kalk entfernt werden. Die punktuellen Korrosionserscheinungen werden vorsichtig mit dem Skalpell abgehoben und ebenfalls mit Wiener Kalk überarbeitet.

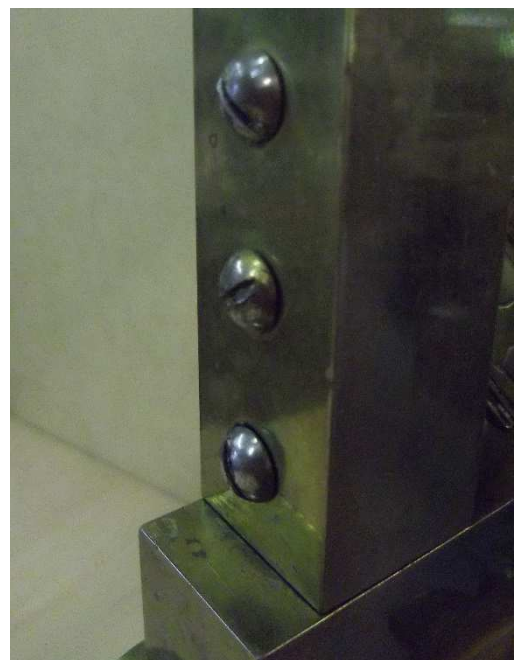
Die Stahlschrauben weisen nach Abrieb des Goldlackes Korrosion auf, die Schlitze sind verformt und ausgerieben.

Die Schlitze der Stahlschrauben werden überarbeitet, von den Halbrundköpfen wird die Korrosion abgetragen und überbürstet. Teile, die eine weitgehend intakte Oberfläche aufweisen, werden belassen. Anhand der Musterlackierung wird Goldlack auf Zaponbasis hergestellt. Überarbeitete Oberflächen werden mit der Mixtur vor weiteren Einflüssen geschützt.

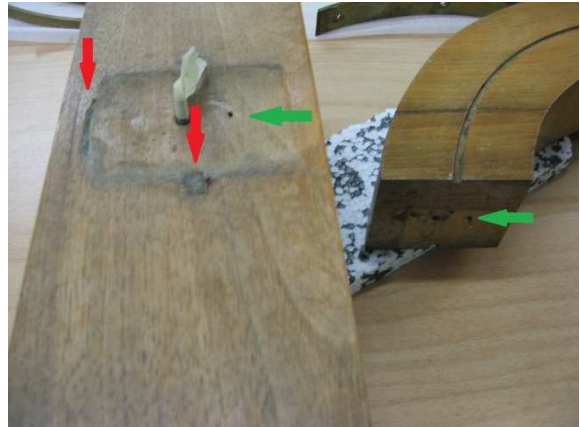
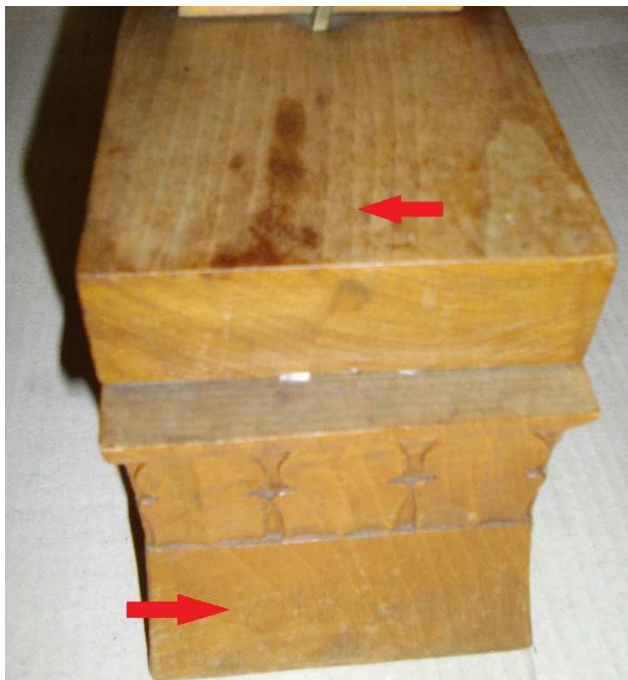
Die Verbindungen der Stollen zum Bogen sind nicht ausreichend gegen Verdrehen gesichert; zugleich ragen durch einen evtl. Schwund des Holzes die Bauteile über die Querschnittfläche des Bogens hinaus. Als Folge sind an der Oberseite der Stollen Reib- und Ritzspuren entstanden.

Durch herabtropfende Kerzenwaxe sind die ansonsten etwas ausgebleichten Stollenoberseiten partiell beeinträchtigt.

An einer Stollenfront ist ein Vandalismusschaden in Form von Ritzungen zu erkennen.

Die Metallteile des Bogens des Holzsockels müssen in der Länge etwas angepasst werden, um sich nicht nach der Montage in die Stollenoberfläche einzugraben.

Da die Holzbauteile vom Holzrestaurator bearbeitet werden sollen, diese Arbeiten aber im Nachgang erfolgen, wird nur die von oben aufgeschraubte, gebogene Leiste gekürzt. Die ausgebauten Messinglisenen werden bis zur erfolgten Bearbeitung der Holzoberflächen nicht eingebaut und erst beim Zusammenbau gekürzt.

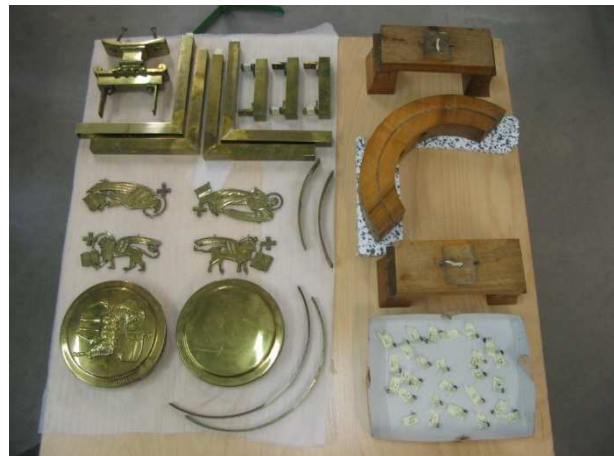
Zur Demontage werden alle Teile vorsichtig gelöst und bezeichnet. Es fällt auf, dass vormals angebrachte Montagemarkierungen nicht übereinstimmen und Schrauben in nicht für sie bestimmte Löcher eingedreht waren. Das Kreuz wurde demnach schon einmal demontiert.

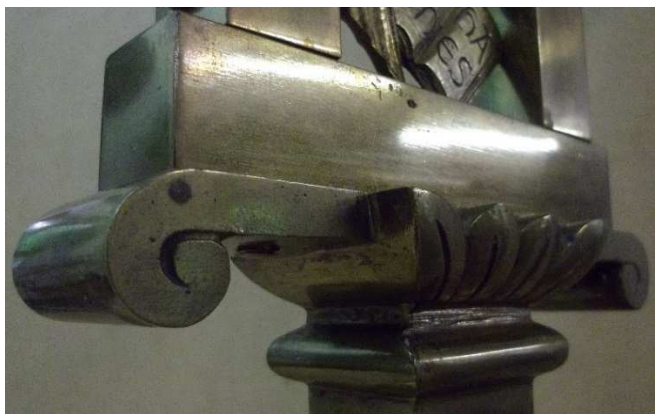
Das verwendete Rohrmaterial weist Ziehfehler auf, Der Vorschleiß der Rohre wurde eher grob ausgeführt. Die Eigenheiten sind vermutlich den Kriegsumständen geschuldet, bleiben jedoch bei der angewandten Oberflächenbearbeitung unbeeinträchtigt und sichtbar.

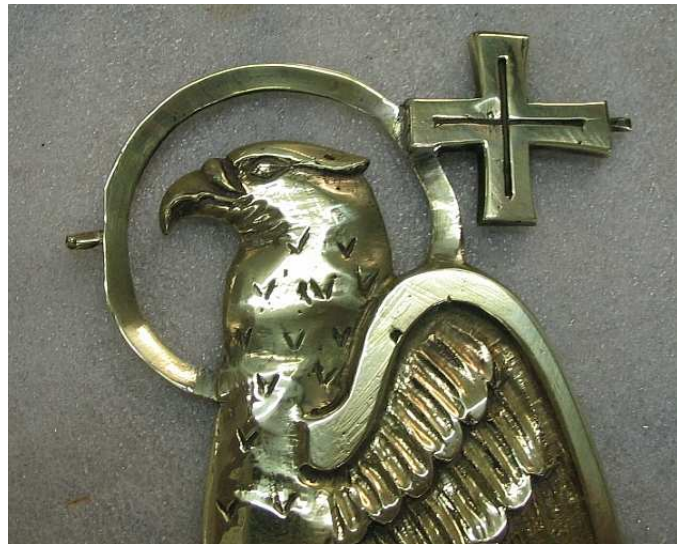
Johannessymbol nach der Lötung

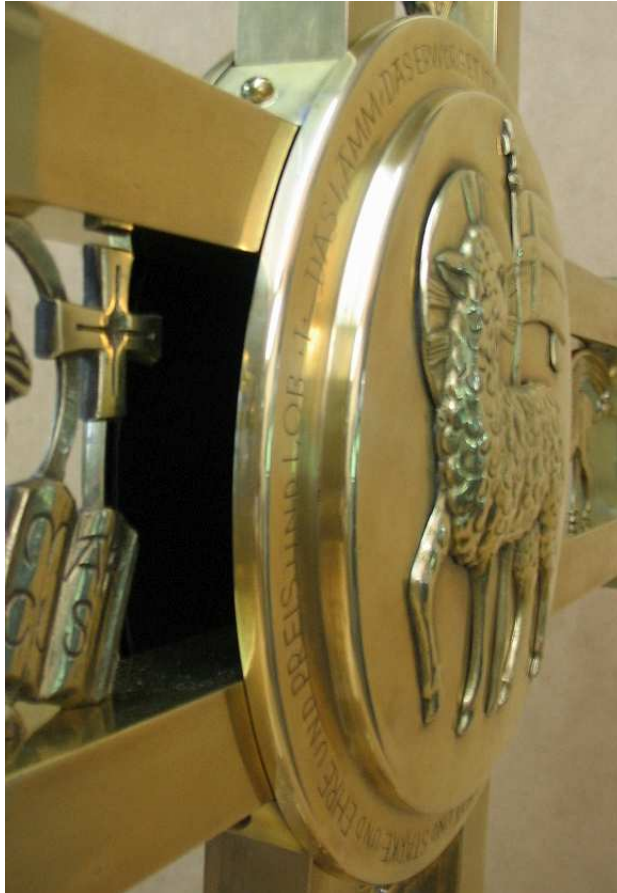
Frontseitiges Drückteil mit aufgebrachtem, ziseliertem Lamm, mit Einblick auf die eingebaute Stabilisierungs-konstruktion.
