# Dokumentation

Restaurierung

Aluminiumskulptur Parrot von Eduardo Paolozzi

Im November 2014

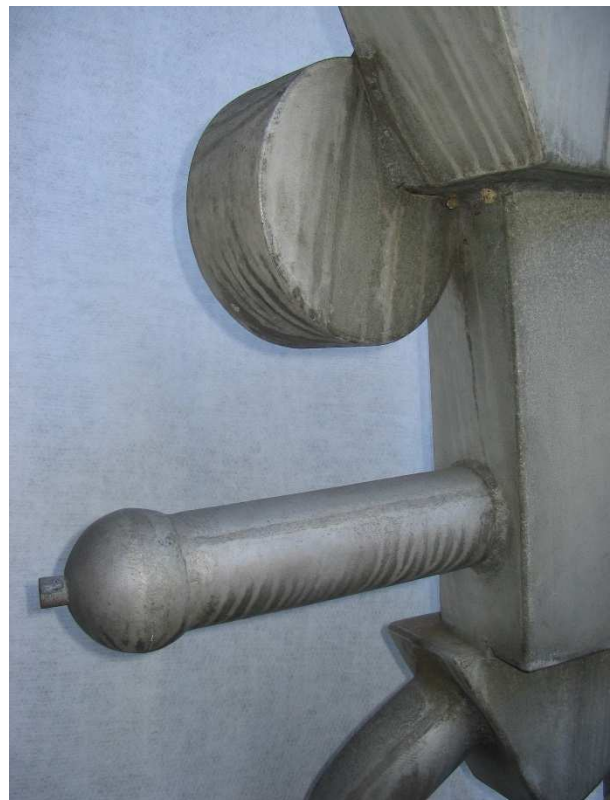
Die Skulptur weist durch die vorgenommene Außenaufstellung einen stark verunreinigten Allgemeinzustand auf. Bemoste Flächen, deutliche Traufspuren und Korrosionsschichten mit teilweise eingelagerten Fremdpartikeln sind zu erkennen.

Korrosionserscheinungen wie Lochfraß und Muldenkorrosion sowie Spaltkorrosion liegen an.

Risse, Kratzer, Stoßspuren und Verformungen sind sichtbar.

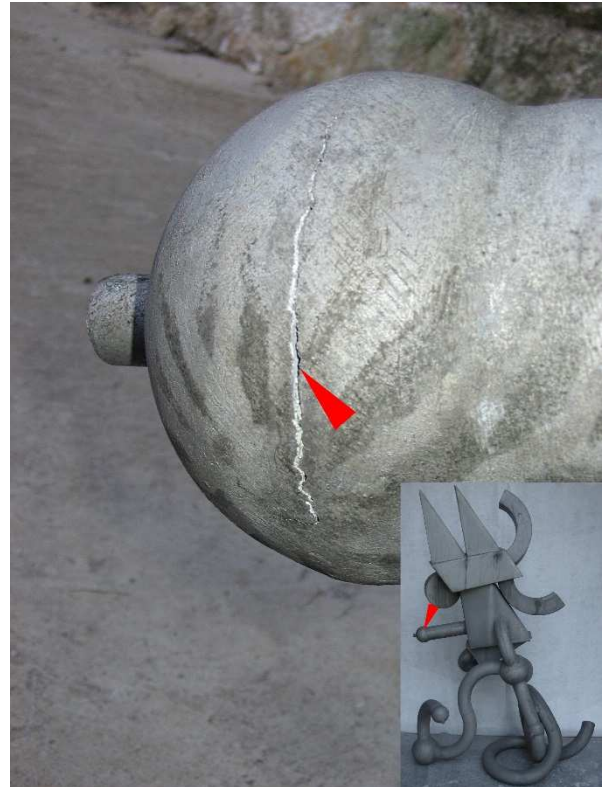
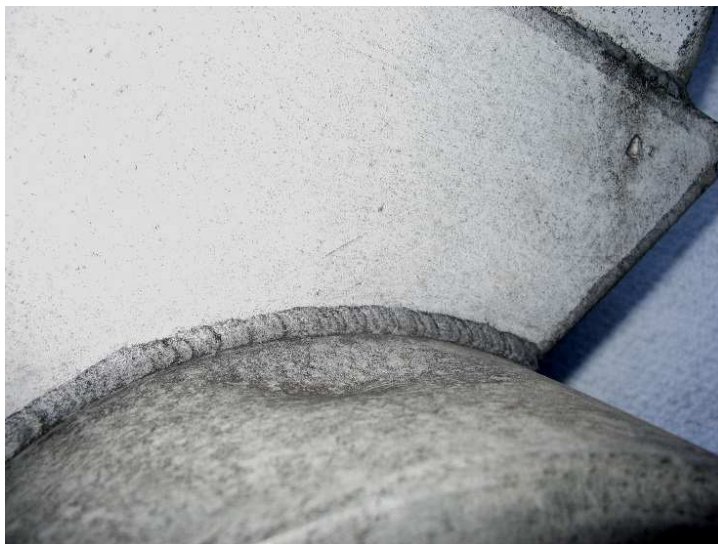
Die Schweißnaht der Abschlusskugel der mittig hervorstehenden Rohrstrebe ist am Umfang gerissen.

Ursache dürfte eine oben befindliche Bohrung in dem Kugelteil sein, die wohl zum Gasaustausch beim Schweißen des Hohlraums eingebracht wurde.

Durch die Außenplatzierung des Kunstwerkes eindringendes Wasser bewirkte bei Temperaturen unter dem Gefrierpunkt mutmaßlich den Sprengriss. Die Fuge ist ca. 130 mm lang, seitlich angeordnet und folgt der Umfangsnaht, sie fächert unterseitig in grober Kornstruktur mit merklichen Korrosionseinflüssen auf.

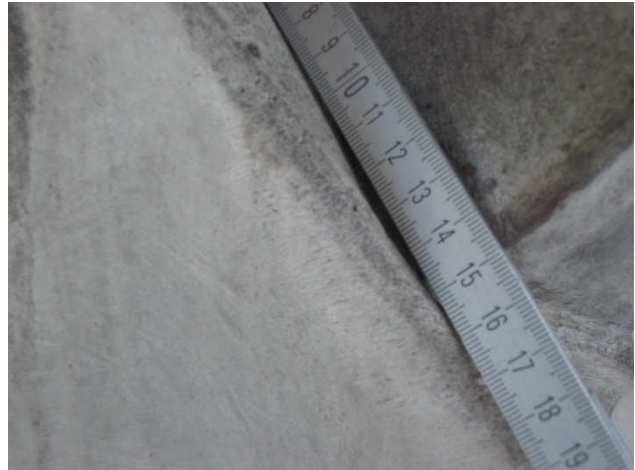
Das zylindrisch runde Blechformteil, das an den eckigen Aluminiumkörper seitlich angeschlossen ist, weist im oberen Bereich eine deutliche Einbuchtung auf. Es kann aufgrund von einschlägigem Bildmaterial nicht eindeutig festgestellt werden, ob die Einbuchtung schon bei Herstellung vorlag.

Das nach oben herausragende Horn, ein geschweißtes Kastenprofil, könnte durch eine seitliche Krafteinwirkung in seiner Lage verändert worden sein.

Die Fläche, auf dem das Bauteil verankert ist, weist nach innen eingedrückte Flächen und Kanten auf.

Das Horn zeigt Haarrisse an den überfeilten Schweißnähten.

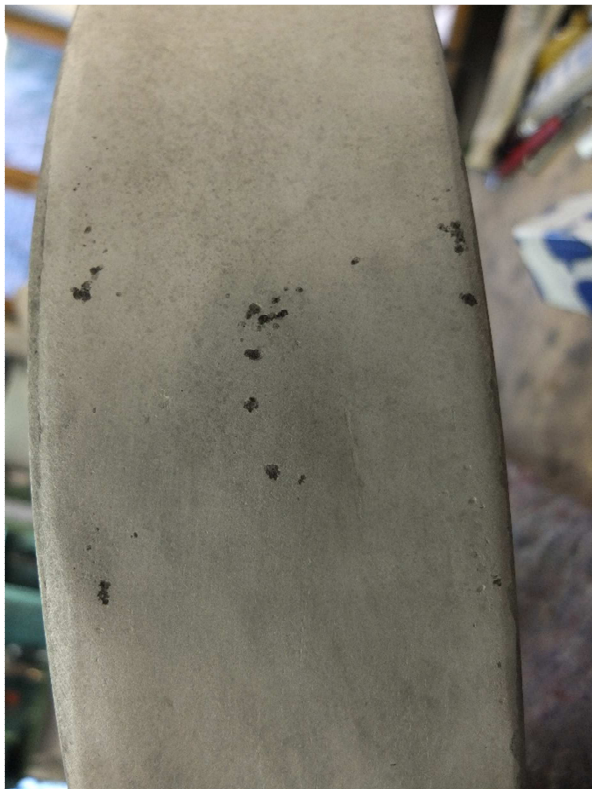
Lochfraßkorrosion mutmaßlich durch eingetragene Fremdstoffe. Eventuell wurde das Horn hier auf eine mit Schleifstäuben verunreinigte Fläche aufgelegt. Elektrochemische Vorgänge bewirken einen in die Tiefe gehenden Abtrag.

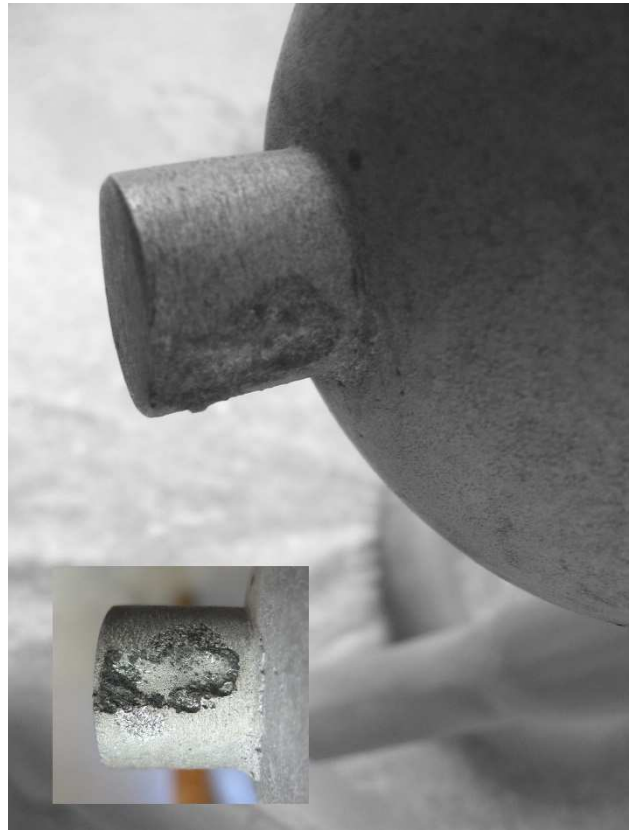
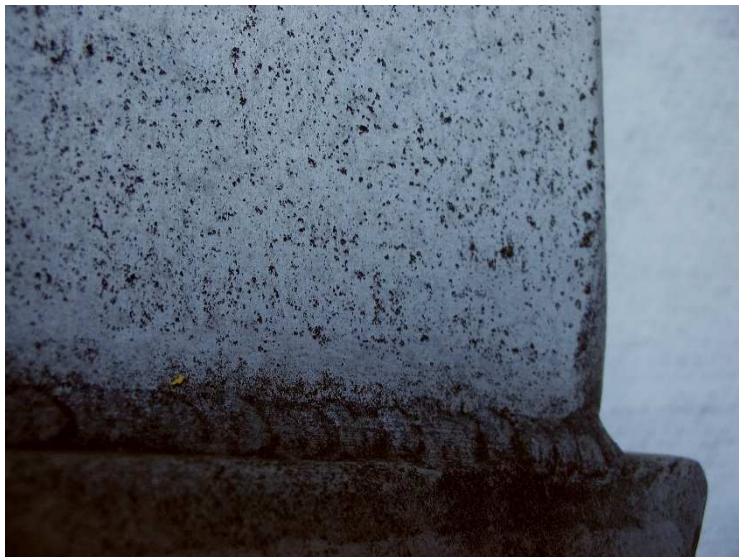
Diese Korrosionssituation deutet auf eine, durch alkalische Substanzen ausgelöste Muldenkorrosion hin.

Weißer, lockere Aluminiumhydroxidablösungen befinden sich in der entstandenen Mulde, nach erster Reinigung zeigen sich schwarze, festhaftende Beläge.

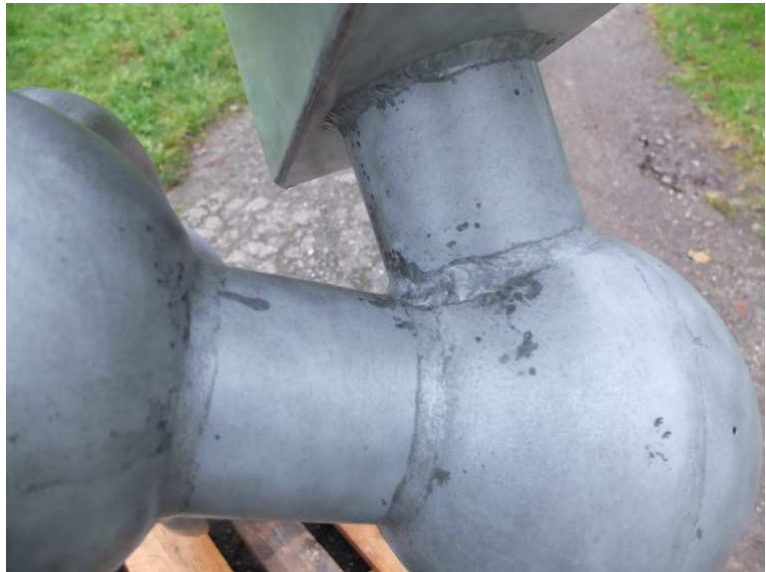
Die Oberflächen der Blechkörper zeigen großflächig kleine Auslösungen des Materials, die mit eingelagerten Anhaftungen beaufschlagt sind.

Zur Schweißung der Bauteile verwendete Flussmittel sind dem Anschein nach für Verfärbungen und Korrosionsspuren in den Nahtbereichen verantwortlich.

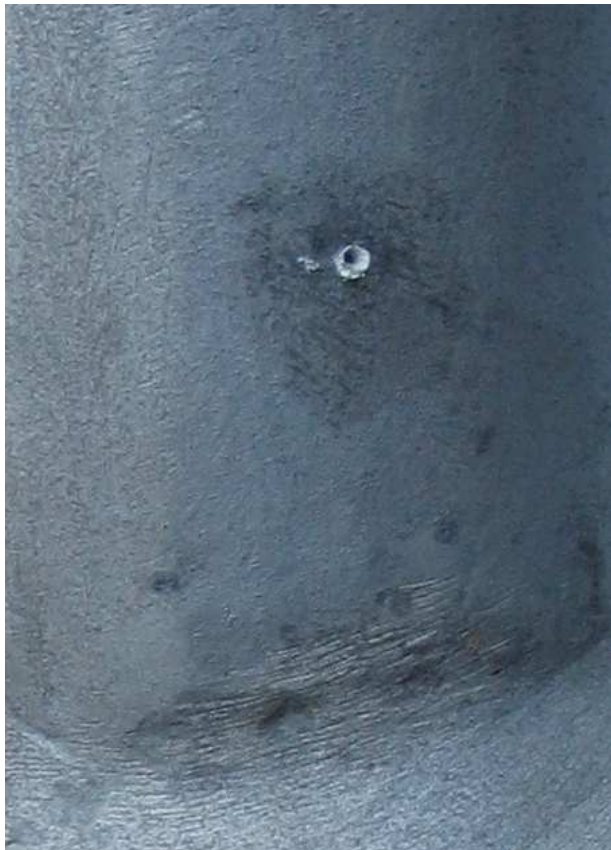
Weißer Aluminiumhydroxid-Ausblühungen und Verfärbungen um ein Bohrloch, in das ungehindert Wasser in die Konstruktion eindringen konnte.

Die offenen Bohrungen der Gusskörper werden reversibel mit farblich abgestimmtem Epoxidharz verschlossen um Ansammlungen von Niederschlags- und Kondenswasser in den Hohlräumen zu verhindern.

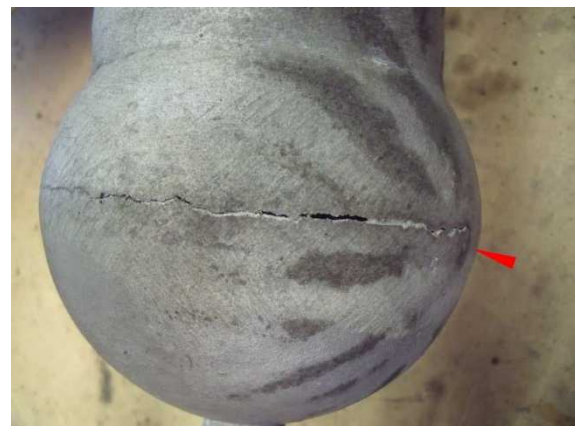
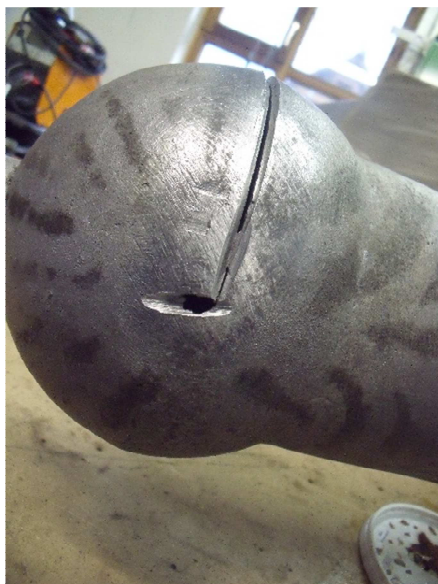
Nach der Reinigung präsentiert sich der Riss mit einem sich im unteren Bereich ändernden Verlauf. Die Wandstärke ist im unteren Bereich stark dezimiert und mit Korrosionsprodukten durchsetzt

Das schadhafte Material wird sorgfältig herausgearbeitet, um eine neue, ersetzende Schweißnaht einzufügen zu können.

Im WIG-Schweißverfahren unter Argon- Mischgas wird die Schadstelle mit Wechselstrom verschweißt. Teilweise werden größere Fugen mehrnahtig gefüllt.

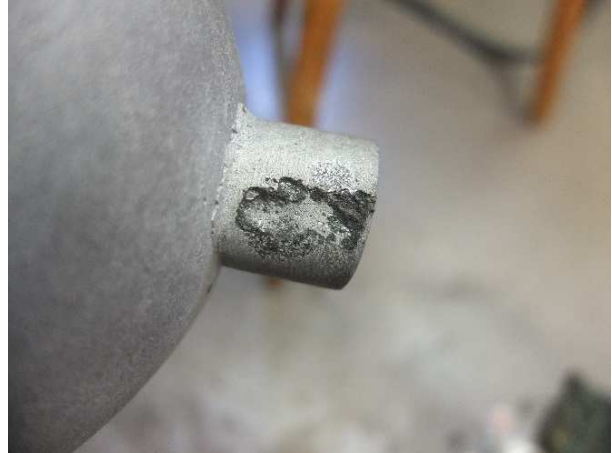
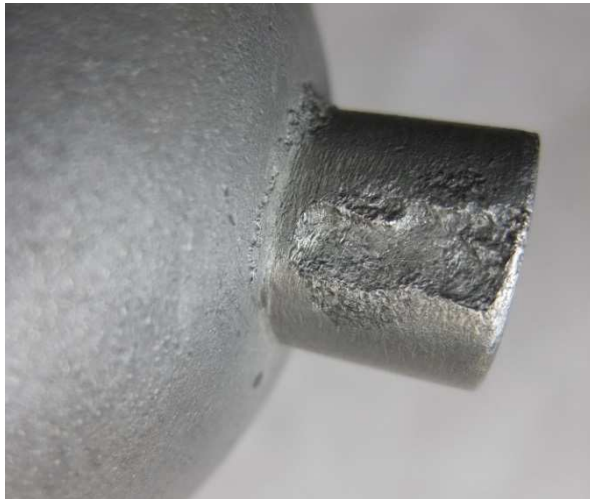
Nach der ersten Reinigung sind schwarze Korrosionsprodukte des Aluminiums verblieben. Durch chemische Reaktion würde sich die hier vorliegende Lochfraßkorrosion fortsetzen.

Die Korrosionsprodukte müssen mechanisch mittels Einsatz von Skalpell und Schaber abgehoben werden. Die blanke Materialoberfläche wird vollständig freigelegt.

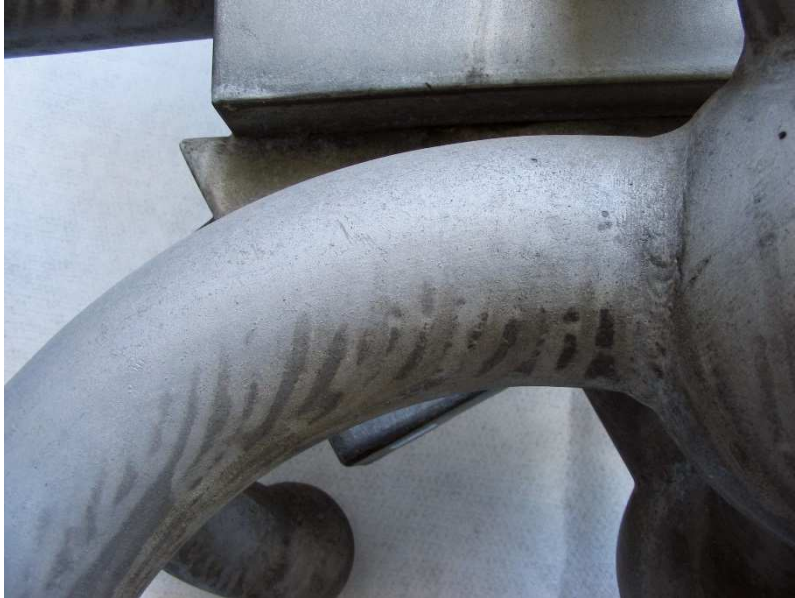
Bogenansatz unter den geschweißten Blechkörpern vor der Bearbeitung

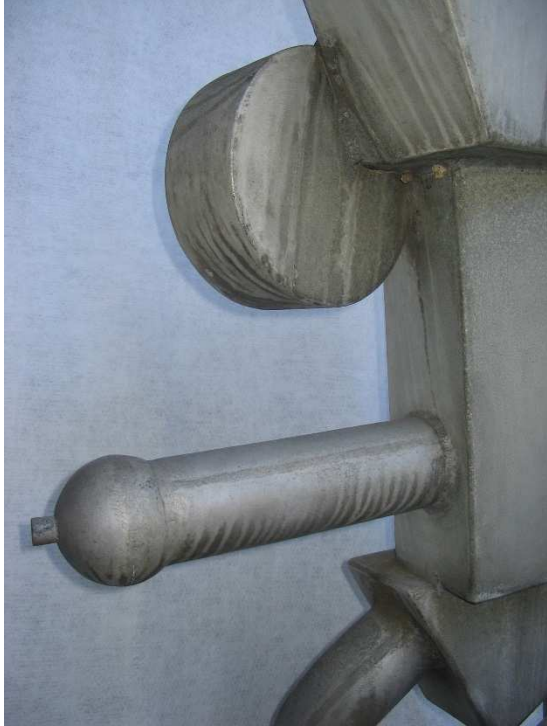
Mittig hervorstehende Rohrstrebe mit Abschlusskugel mit deutlichen Traufspuren im Anlieferungszustand (2.1)

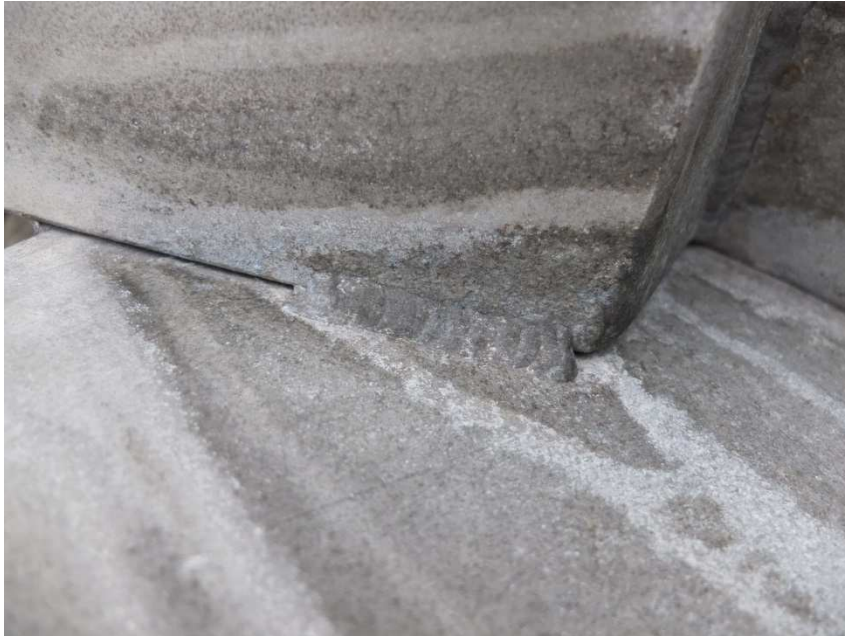
Verbindungsnaht an den geschweißten Blechkörpern mit sichtbaren Korrosionseinwirkungen (3.2)

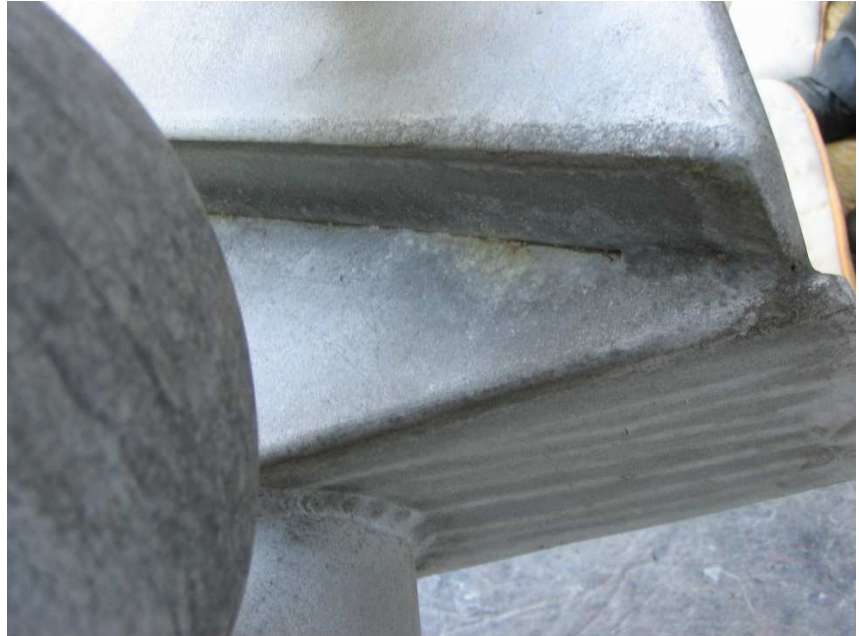
Spalt an der unteren Kante des Parallelepi-peds (1.2)

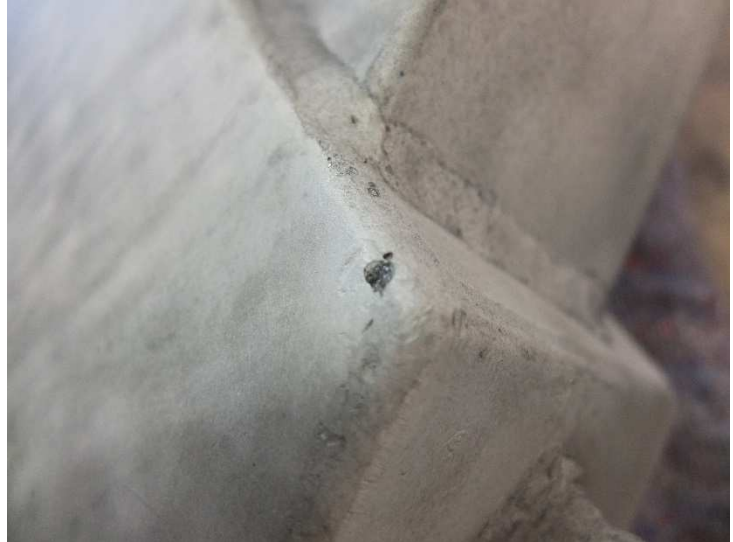
Lochfraßkorrosion an einer verschliffenen Schweißnaht (3.4)

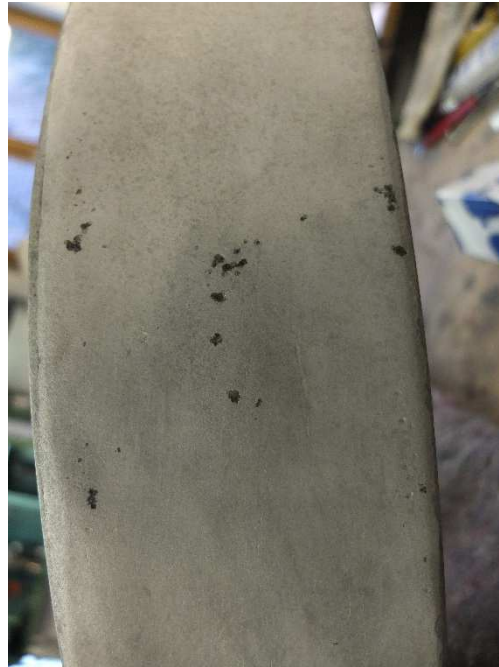
Oberes, gekrümmtes Horn vorne (3.4)
