# Dokumentation

Restaurierung

Torso von Waldemar Grzimek

Im Dezember 2015

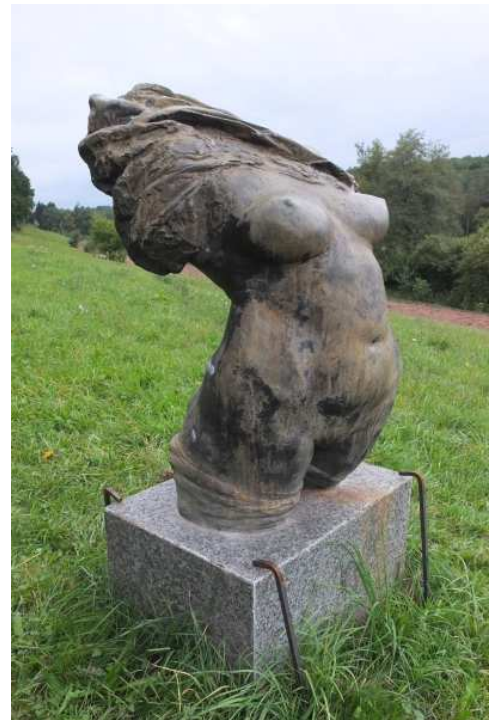
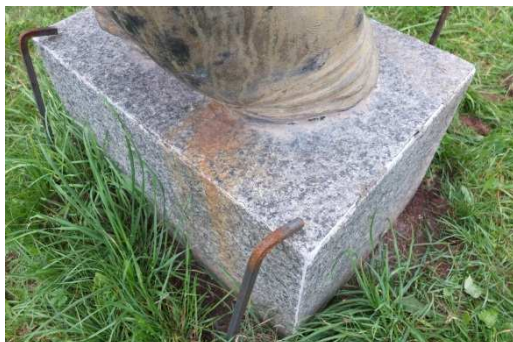
An der Scham, Nabel und Brustunterseiten ist die Patina aufgrund von wahrscheinlich unsachgemäß entfernten Farbaufträgen durchscheinend. Zusätzlich ist der Schamhügel mit Verbrennungsresten von Kunststoffen behaftet.

An den Befestigungsflächen fallen im Sockel Rosttraufspuren auf, die von den Beinstümpfen ausgehen. Die Fuge wurde mit einem korrosionsverursachenden Dichtstoff bestrichen. Hier liegt offensichtlich Grünspanbildung vor.

Der mit Rosttraufspuren behaftete Sockel ist an den Fügstellen beschädigt, die Fugen weisen größere Fehlstellen auf und wurden teilweise unsachgemäß ergänzt.

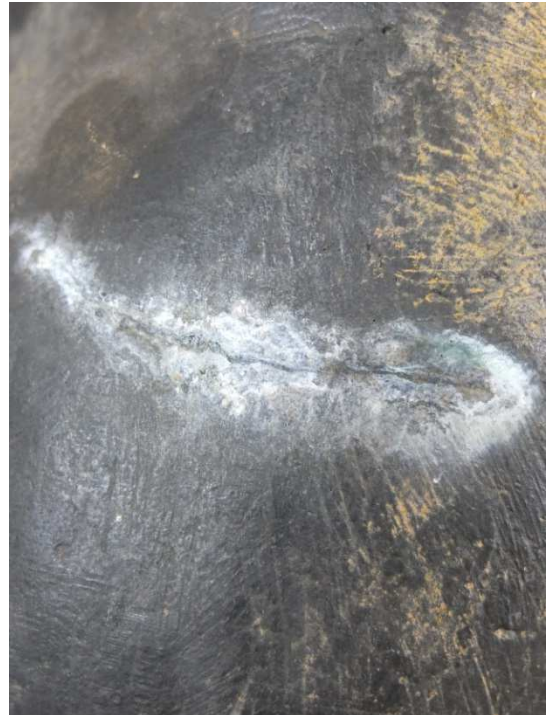
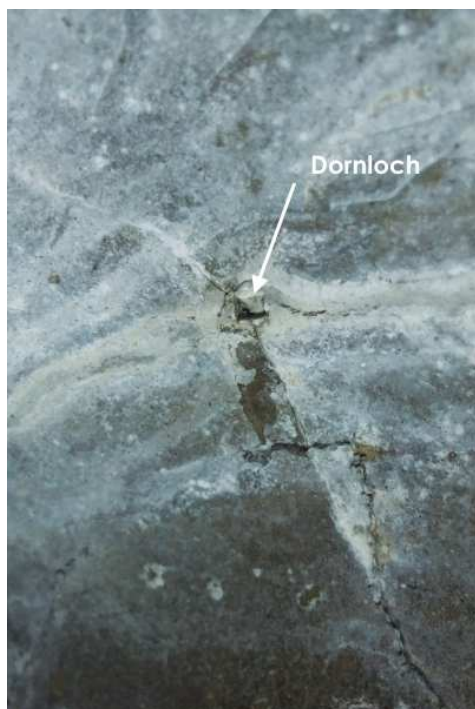
Nach der Verbringung in die Werkstätte werden nach einer wässrigen Erstreinigung die anliegenden Risse kartiert. Es liegen 16 Risse unterschiedlicher Längen an, die meist mit Korrosionsprodukten in Form von Ausblühungen durchsetzt sind. Die Rissbreiten variieren von dünnsten Haarrissen bis zu 0,7 mm breiten Brüchen.

Der vermutete Grund für die Entstehung der meisten Risse wird nach Abnahme der Skulptur vom Sockel bestätigt. Von Innen wird sichtbar, dass es sich meist um Dehnungsrisse nach dem Verschweißen der Dornlöcher handelt. Durch diese führen Stege, welche die Außenform beim Gießen mit dem Kern verbinden und diesen so in der richtigen Position halten.

Andere Risse sind wohl in teilweise sehr dünnen Wandstärken und einer ungünstigen Abkühlungsgeschwindigkeit des Gussteils begründet.

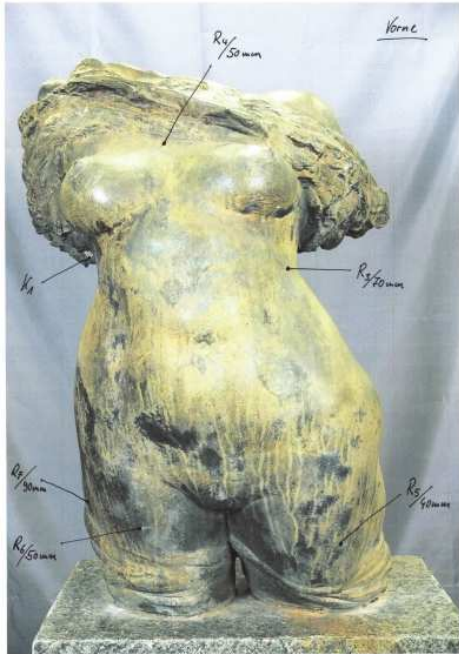
Vorne

Kartierung der Rissbildung (R\_/\_ mm) und korrodierten Vertiefungen (K\_)

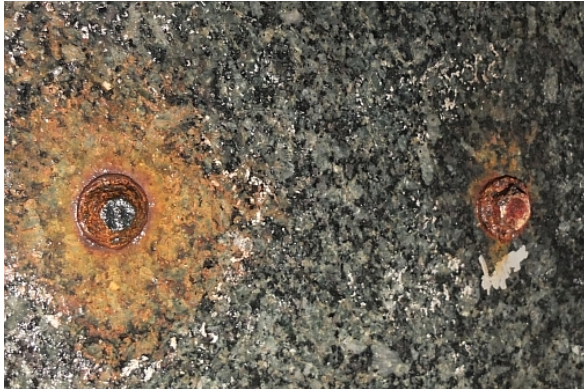
Die von unten sichtbaren Verschraubungen der Skulptur im Sockel sind stark korrodiert und nicht mehr gangbar. Um die Figur abnehmen zu können, müssen die Verbindungselemente mit Trennschleifer geöffnet werden.

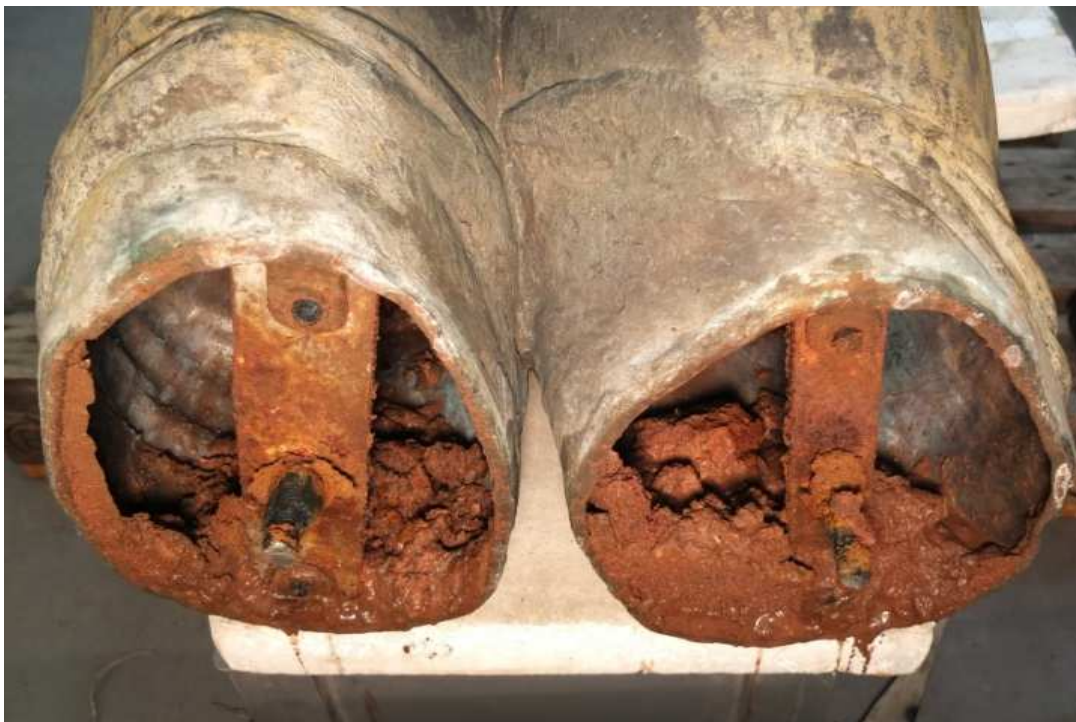
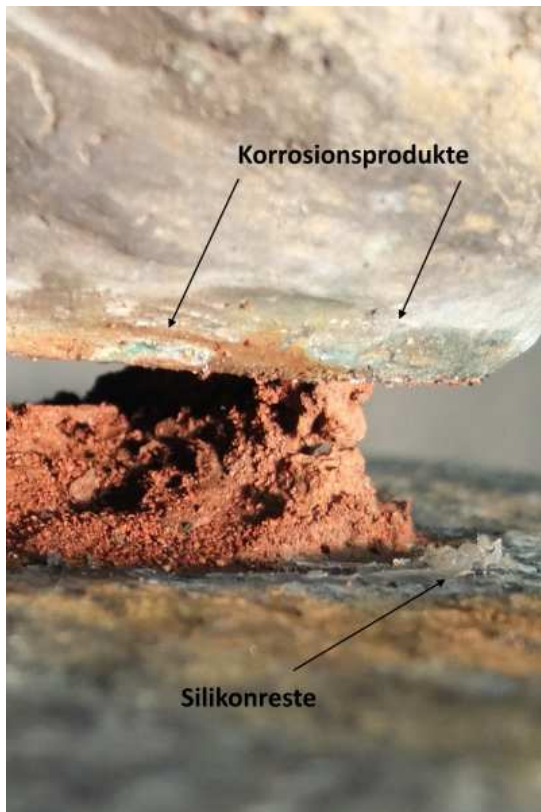
Nach vorsichtiger Entfernung der korrodierten Elemente erweist sich der Zustand der Innenkonstruktion als ebenso desolat. In ca. 3 kg rostiger, nasser Gussandrückstände sind verwendetes Aluminium und Stahlelemente miteinander eingebettet. Infolge günstiger Voraussetzungen sind, insbesondere aufgrund elektrochemischer Kontaktkorrosion die Stahlteile teilweise bis auf die Hälfte Ihres Volumens geschädigt. Sie sind für eine sichere Befestigung der Skulptur unbrauchbar.

Im Nachhinein wird deutlich wie es zum Austritt des rostigen Wassers kommen konnte. Der Versuch die Fuge mit Silikon zu schließen, wirft weitere Korrosionsproblematiken auf. Das verwendete, essigsauer vernetzende Silikon verursachte die Bildung von Kupfer(II)-acetat und Kupfer-Calcium-Acetat neben den bestehenden dicken, Kalkschichten.

Die Innenkonstruktion soll durch Elemente aus Chrom-Molybdän-Stahl V4A ersetzt werden.

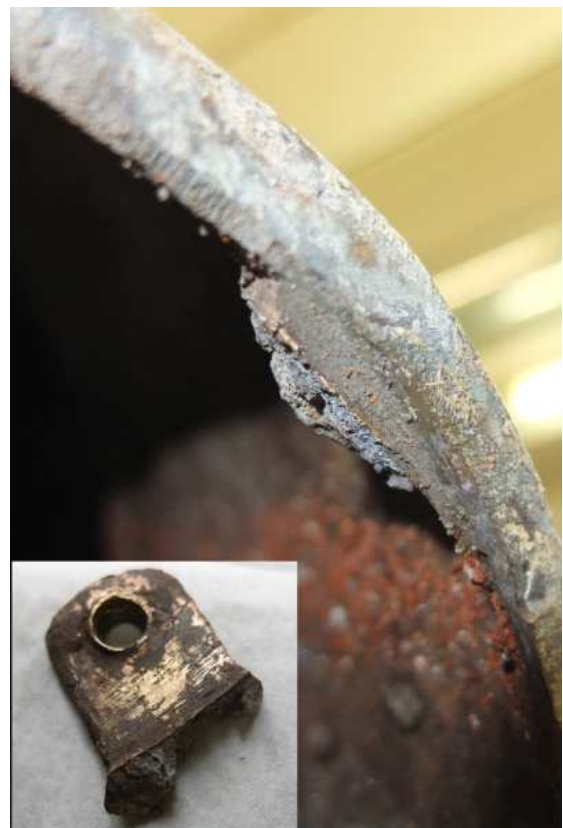
Bei der Demontage der Innenkonstruktion erweist sich eine der Laschen durch einen bereits korrodierten Haarriss nicht mehr tragfähig und bricht heraus.

Zur Schweißung der gebrochenen Befestigungslasche wird eine Prüfung des vorliegenden Materials durch RFA-Spektrometer vorgeschlagen. Nach Auswahl artgleichen Zusatzmaterials soll die Lasche im Wolfram-Inert-Verfahren wieder verschweißt werden.

Im WIG-Schweißverfahren unter Argon- Mischgas wurde die gebrochene Lasche wieder verschweißt. Das Zusatzmaterial ist auf Grundlage einer erfolgten RFA-Analyse ausgewählt.

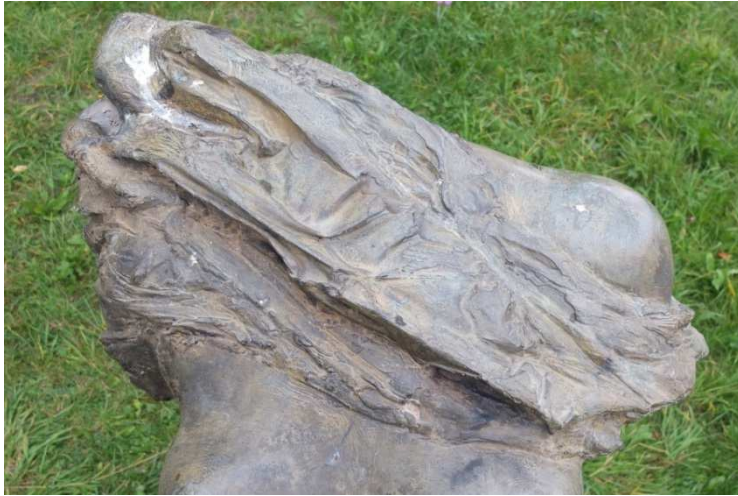
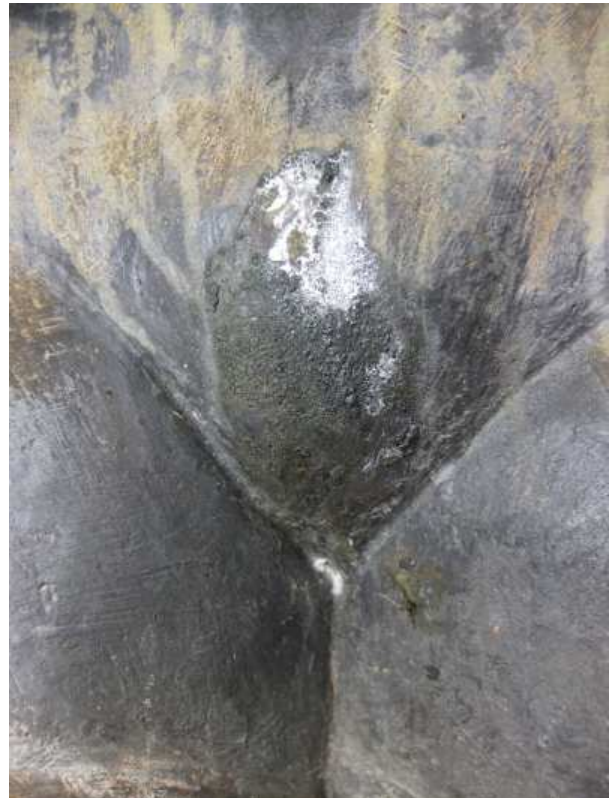
Die Oberflächen der Skulptur zeigen großflächig Kalkanhaftungen und Verschmutzungen von unterschiedlicher Art. Vogelkot, mineralische Lehme und Sande und nicht näher zu definierende geschwärzte Partien.

An der Scham anhaftende Verbrennungsreste von Kunststoffen und Lackaufträge sind mutmaßlich auf Vandalismus zurückzuführen.

An diversen Stellen ist die Patinierung, wahrscheinlich durch die unsachgemäße Entfernung von aufgetragenen Lackschichten oder durch Auswirkungen der aufgetragenen Substanzen beeinträchtigt.

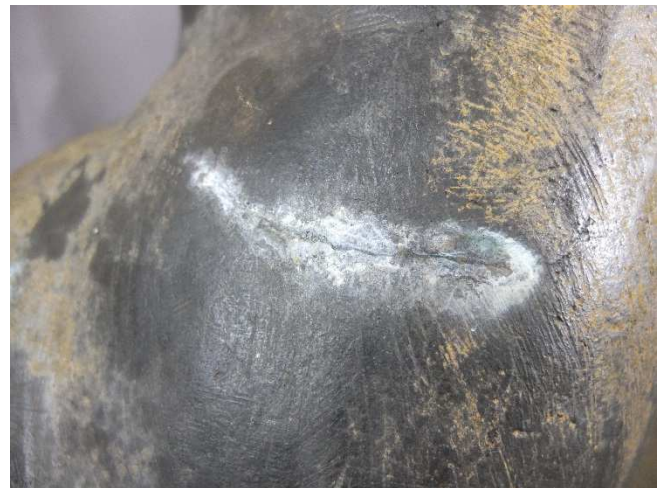
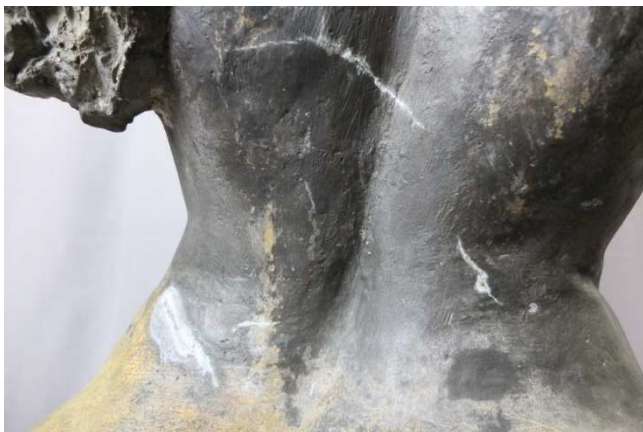
Die Risse (hier R 8/90mm) stellen besonders problematische Zonen dar, da im Spalt auch alle erreichbaren Fremdstoffe entfernt werden sollten. Abwechselnd wurde kombiniert mit dem Werkzeug und sanfter Druckluft gearbeitet um lose Partikel gleich zu entfernen und nicht wieder in den Spalt zu pressen.

In der Rückenpartie befinden sich mehrere Risse die sich teilweise aufästel und deren Flanken zueinander leicht verschoben sind. Das Entfernen der Fremdstoffe war hier schwieriger, da man Gefahr lief, dass das Skalpell die Patina der herausragenden Flanke beeinträchtigt.

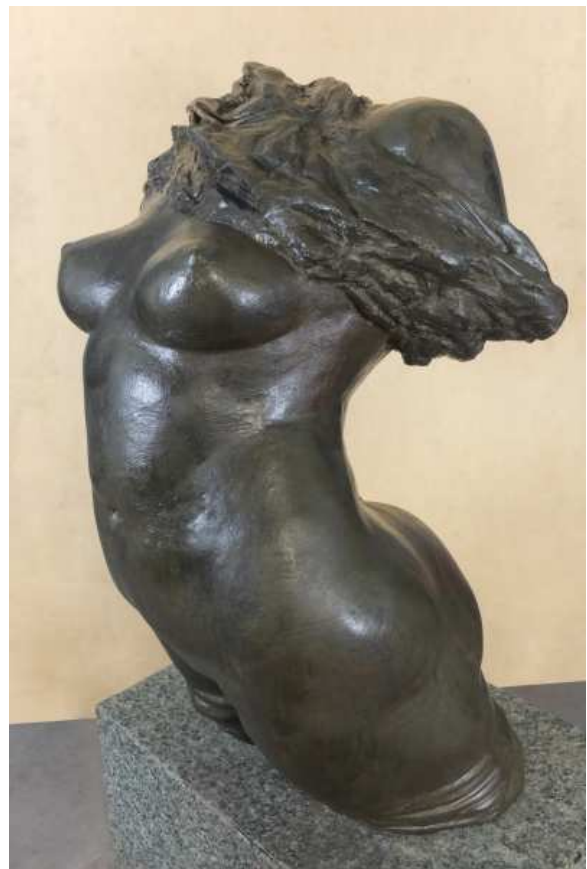
Ansicht des Torso von Hinten. Gut sichtbar die mit Korrosionsprodukten beaufschlagten Risse.

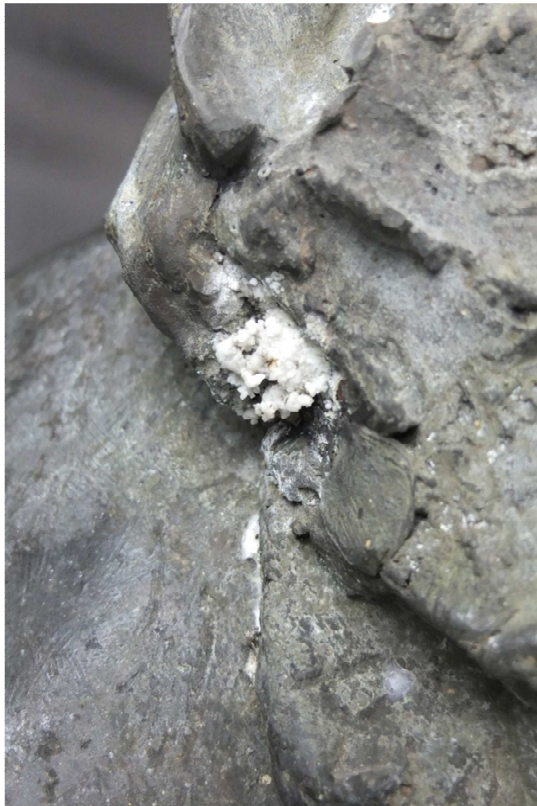
Korrosionsstelle (K1) im ursprünglichen Zustand der Skulptur nach Ankunft in der Werkstatt

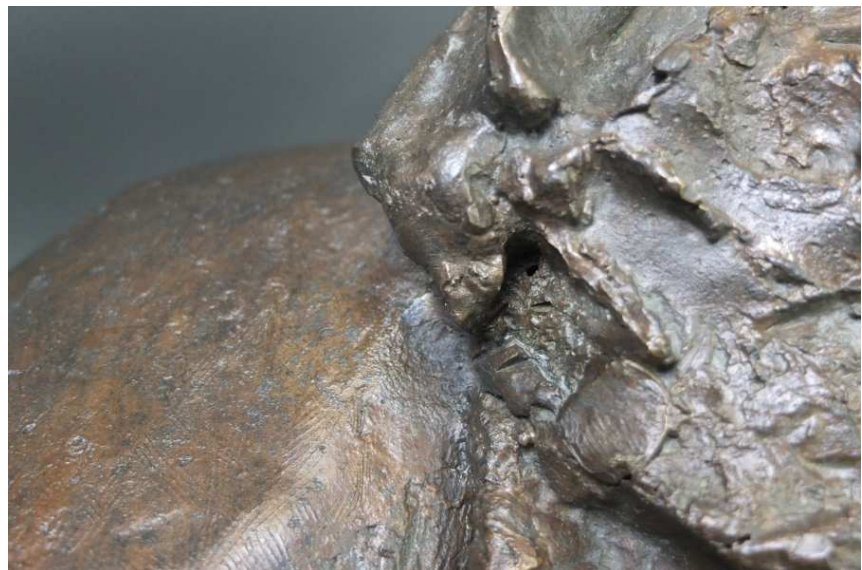
Riss (R1/100mm) im Einlieferungszustand. Er weist abweichend zu anderen Rissen keine Ausblühungen von Salzen auf.

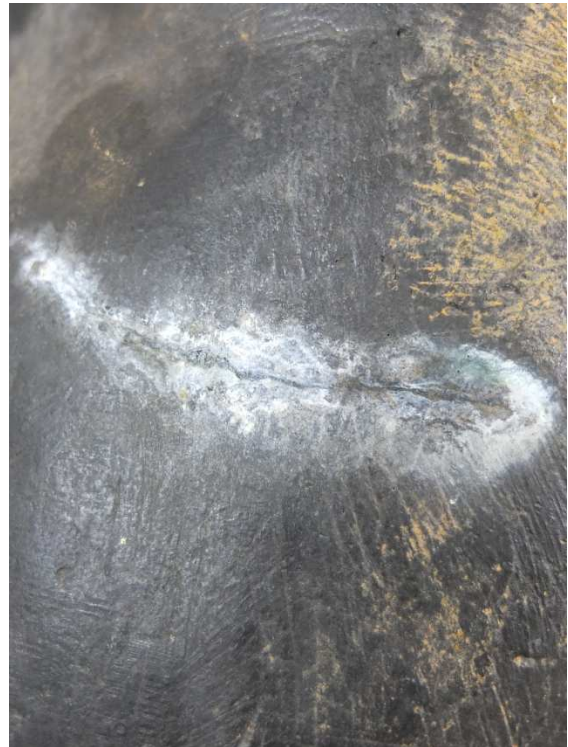
Riss (R8/90mm) mit deutlichen Ausblühungen, hier bereits nach der ersten Vorreinigung.

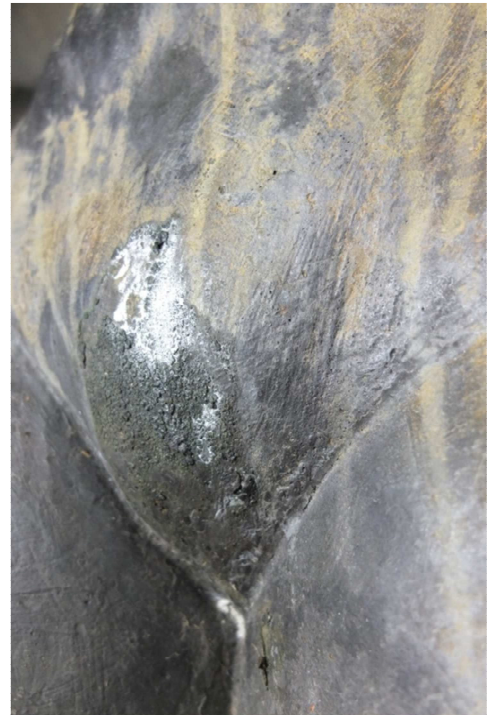
Scham mit verbrannten Kunststoffresten und Lackanhaftungen aufgrund von Vandalismus.
