# Dokumentation

Restaurierung

Aluminiumskulptur Parrot von Eduardo Paolozzi

Im November 2014

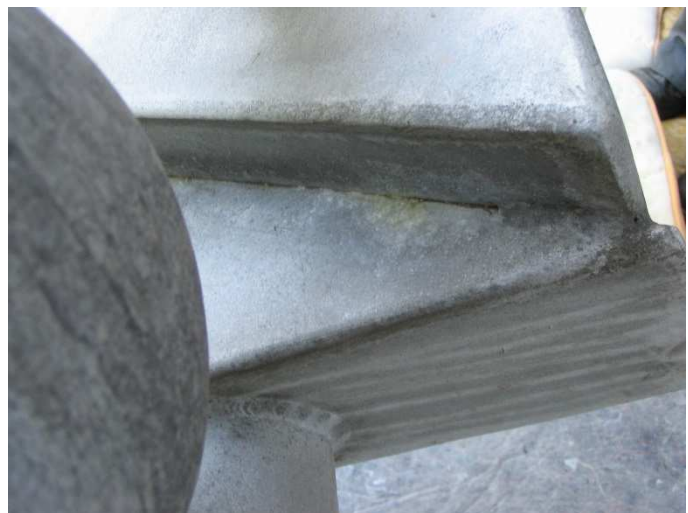
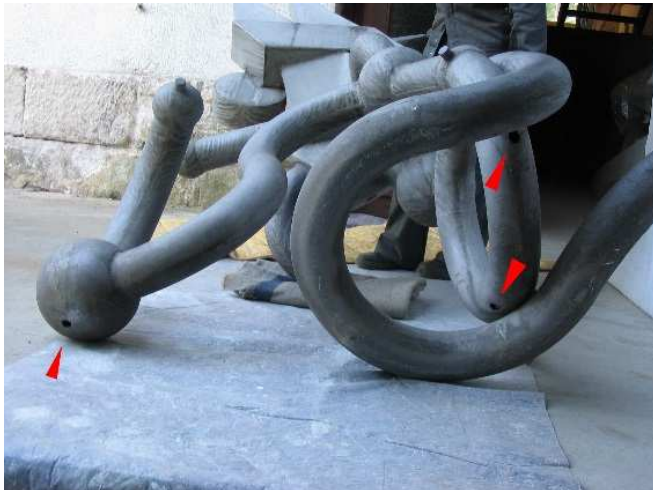
An nach unten weisenden Mantelflächen eines Bogenelements und einer Kugel sind teilweise schräg eingebrachte Bohrungen von ca. 20 mm Durchmesser eingebracht.

Die wenig sorgfältige Ausführung fällt auf und stärkt die Vermutung, dass diese ursprünglich nicht vorhanden waren.

Die offenen Bohrungen der Gusskörper werden reversibel mit farblich abgestimmtem Epoxidharz verschlossen um Ansammlungen von Niederschlags- und Kondenswasser in den Hohlräumen zu verhindern.

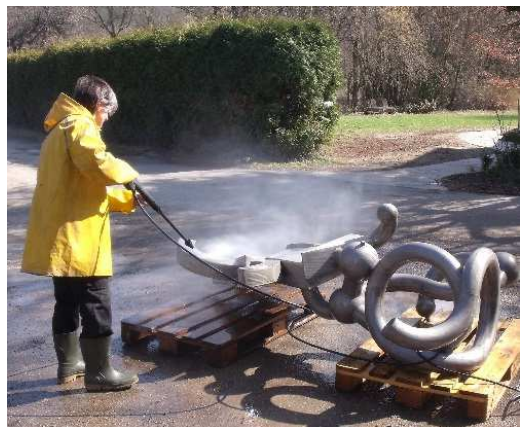
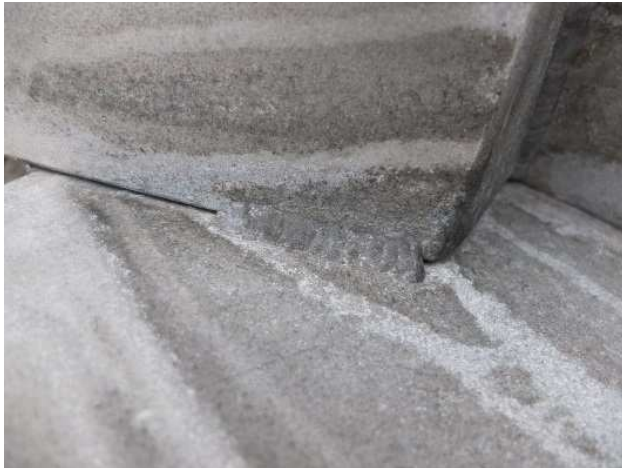
Die Oberfläche weist nun noch Traufspuren und harte Verkrustungen auf. Lose Fremdstoffe aus Spalten und Rissen können weitestgehend herausgespült werden.

Zur Reinigung wird ein Hochdruckreiniger ohne Zusätze von Reinigungsmitteln verwendet. Lose, abrasiv wirkende Beläge, Moose und Ausblühungen von Korrosionsstellen können ohne Beeinträchtigung der Originaloberflächen entfernt werden.

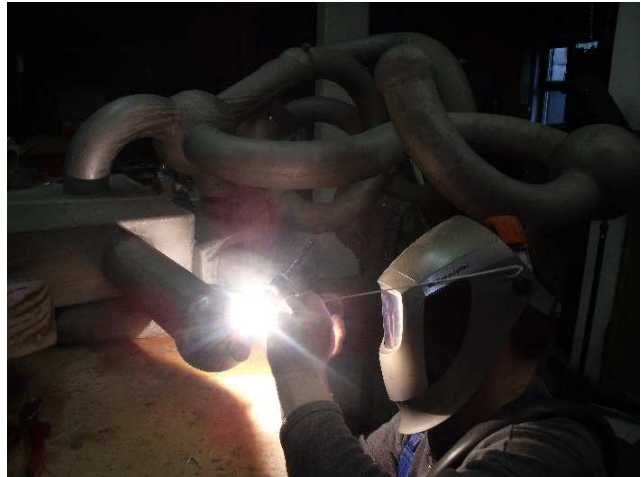
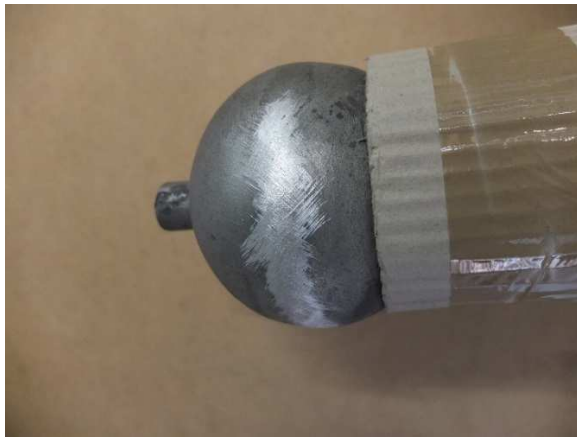
Nach der Reinigung präsentiert sich der Riss mit einem sich im unteren Bereich ändernden Verlauf. Die Wandstärke ist im unteren Bereich stark dezimiert und mit Korrosionsprodukten durchsetzt

Das schadhafte Material wird sorgfältig herausgearbeitet, um eine neue, ersetzende Schweißnaht einzufügen zu können.

Im WIG-Schweißverfahren unter Argon- Mischgas wird die Schadstelle mit Wechselstrom verschweißt. Teilweise werden größere Fugen mehrnahtig gefüllt.

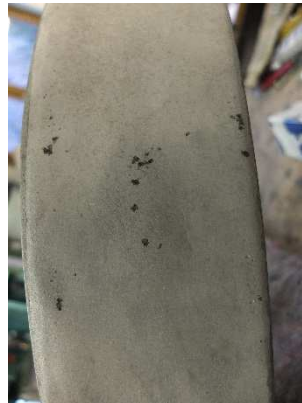
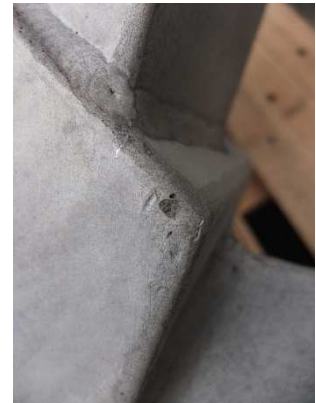
Nach der ersten Reinigung sind schwarze Korrosionsprodukte des Aluminiums verblieben. Durch chemische Reaktion würde sich die hier vorliegende Lochfraßkorrosion fortsetzen.

Die Korrosionsprodukte müssen mechanisch mittels Einsatz von Skalpell und Schaber abgehoben werden. Die blanke Materialoberfläche wird vollständig freigelegt.

Weitere Stellen werden am nach oben weisenden, gebogenen Horn der Skulptur, am geschweißten Parallelepiped und vereinzelt an der restlichen Oberfläche bearbeitet.

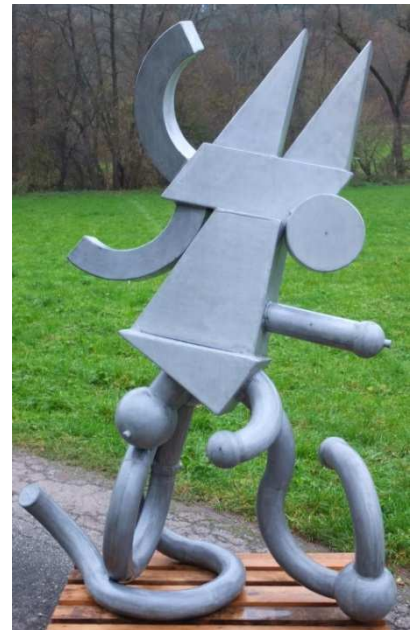
Die Skulptur weist nach der Behandlung eine weißmatte, stumpfe Oberfläche auf. Weitgehend alle witterungsbedingten Beeinträchtigungen sind nun revidiert. Alle Bearbeitungsspuren und ursprüngliche, material-spezifische Oberflächenstrukturen sind erhalten.

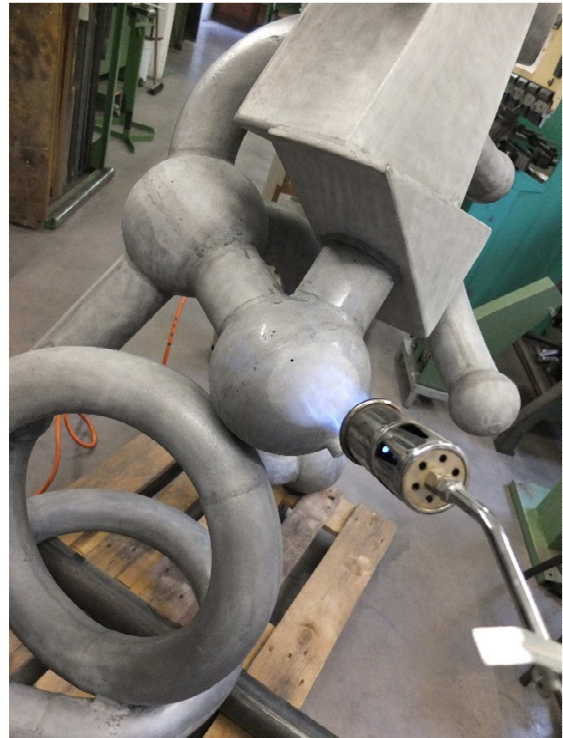
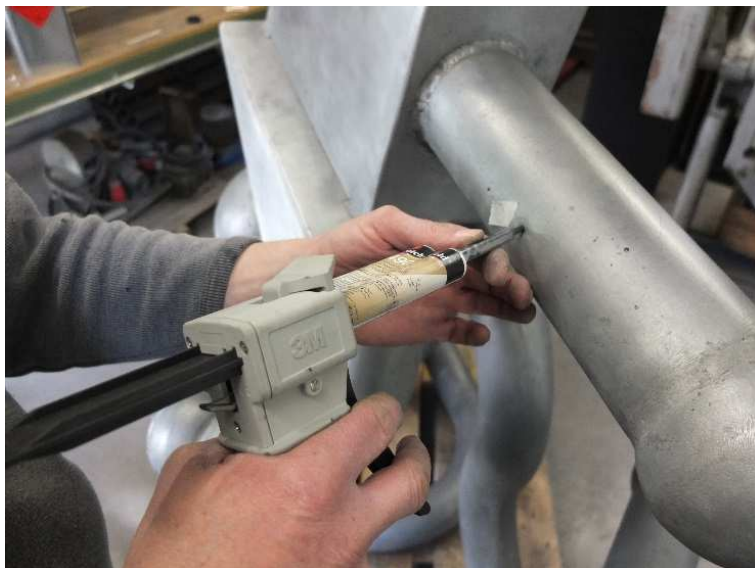
Da die mutmaßlichen Druckausgleichsbohrungen durch einlaufendes Wasser für den entstandenen Kälteriss verantwortlich zu machen sind, wurde beschlossen, diese zu verschließen.

Die Skulptur wird bei etwas erhöhter Raumtemperatur von 20° zwei Wochen lang getrocknet. Vor Applikation des Verschlussmaterials wird die Figur mehrmals mit dem Propangasbrenner auf ca. 60°C erwärmt, um restlich verbliebene Feuchtigkeit in den Hohlräumen der Skulptur auszuschließen.

Das schwarze 3M Epoxidharz DP490 wird aufgrund seiner großen Temperaturbeständigkeit und seiner Farbe verwendet. Die Löcher treten so weiterhin gemäß dem ursprünglichen Zustand in Erscheinung.

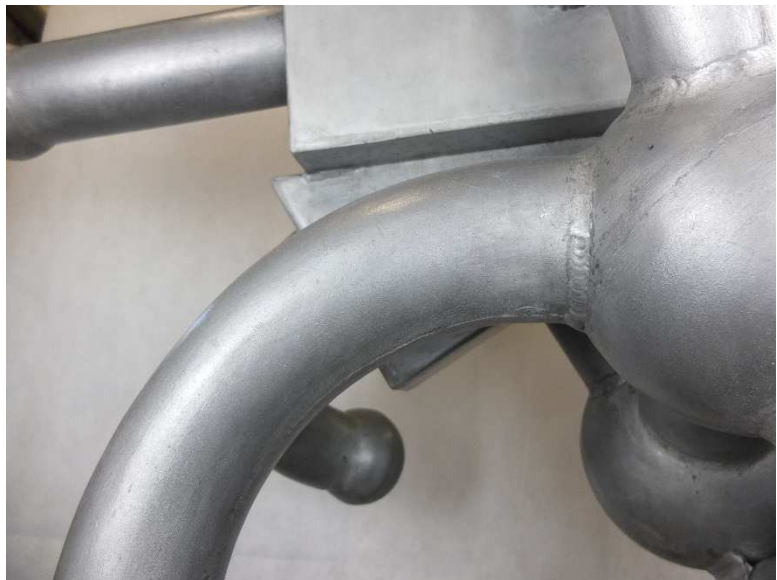
Bogenansatz unter den geschweißten Blechkörpern vor der Bearbeitung

Gleiche Partie nach den Restaurierungsarbeiten

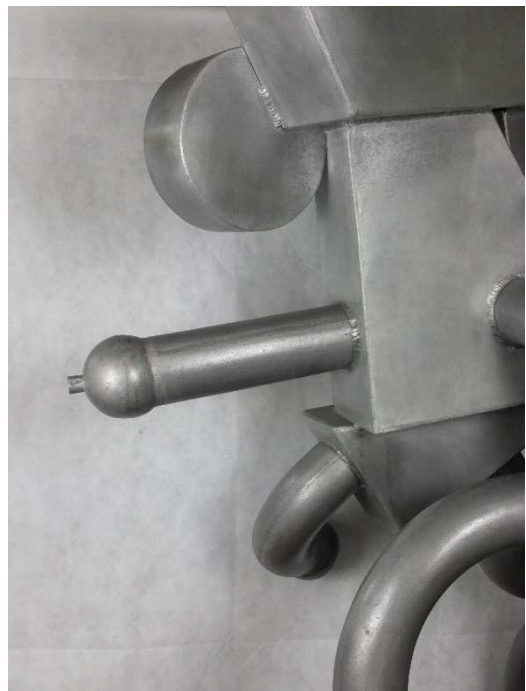
Mittig hervorstehende Rohrstrebe mit Abschlusskugel mit deutlichen Traufspuren im Anlieferungszustand (2.1)

Detail nach der Bearbeitung und Konservierung

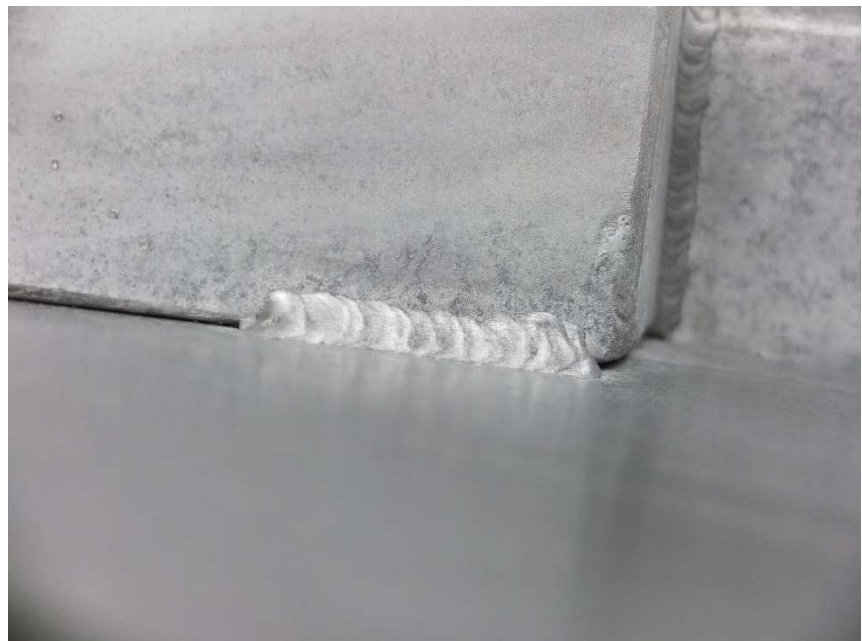
Verbindungsnaht an den geschweißten Blechkörpern mit sichtbaren Korrosionseinwirkungen (3.2)

Verbindungsnaht nach der Bearbeitung

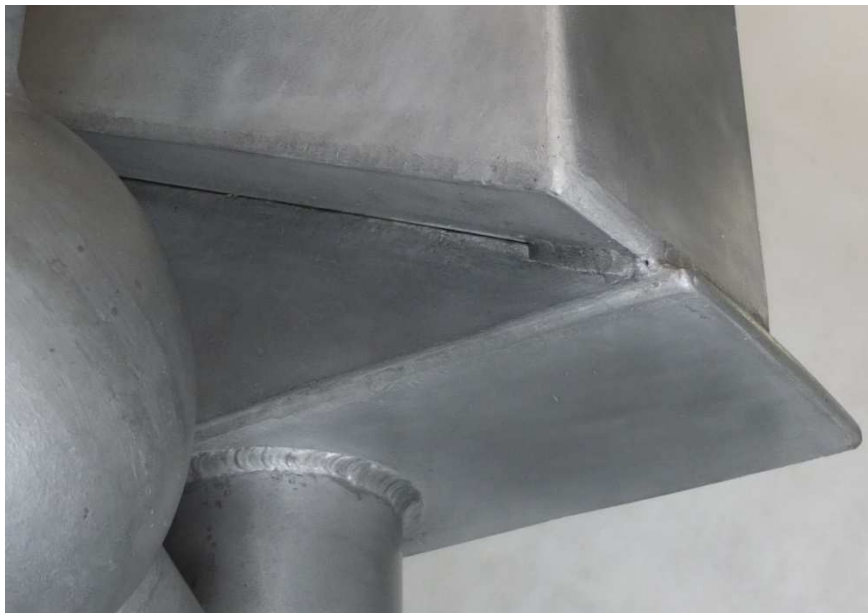
Spalt an der unteren Kante des Parallelepi-peds (1.2)

Situation nach der Be-arbeitung

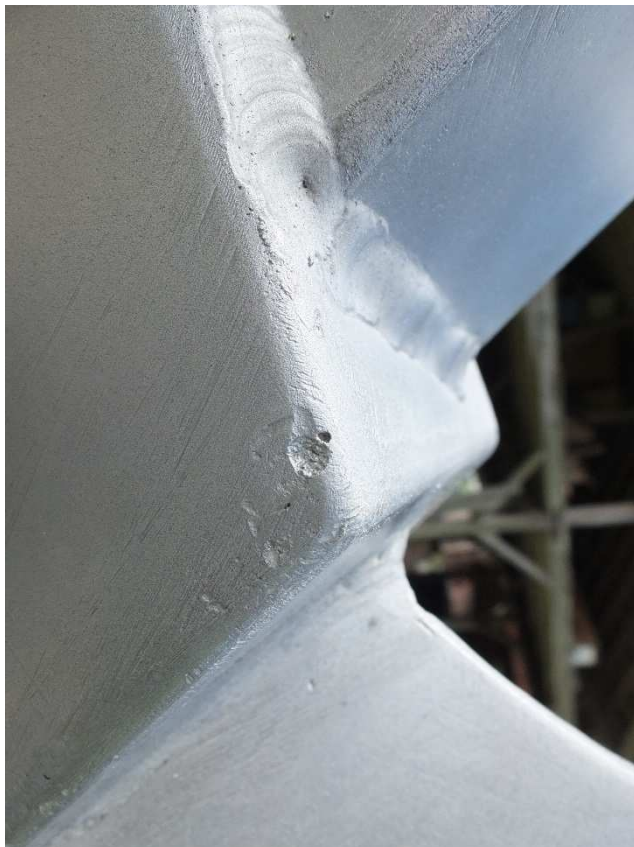
Lochfraßkorrosion an einer verschliffenen Schweißnaht (3.4)

Die gleiche Stelle nach der Restaurierung

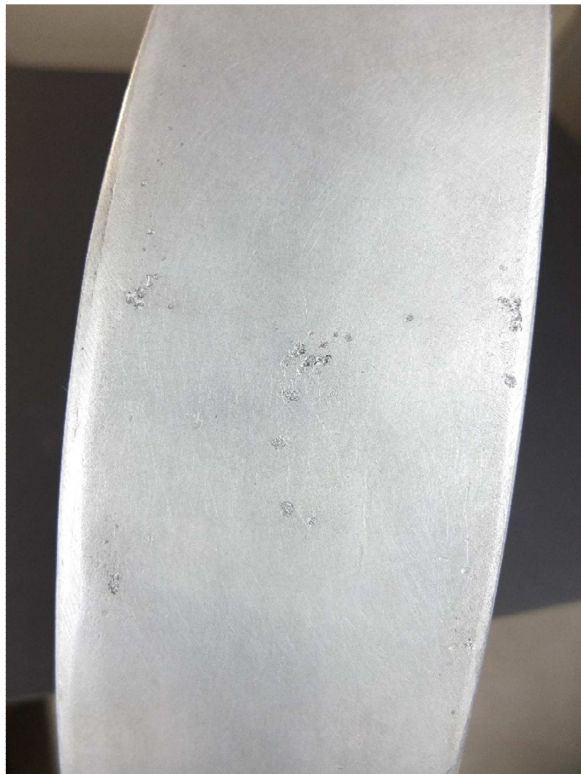
Oberes, gekrümmtes Horn vorne (3.4)

Fläche nach der Bearbeitung
