# Dokumentation

Restaurierung

Torso von Waldemar Grzimek

Im Dezember 2015

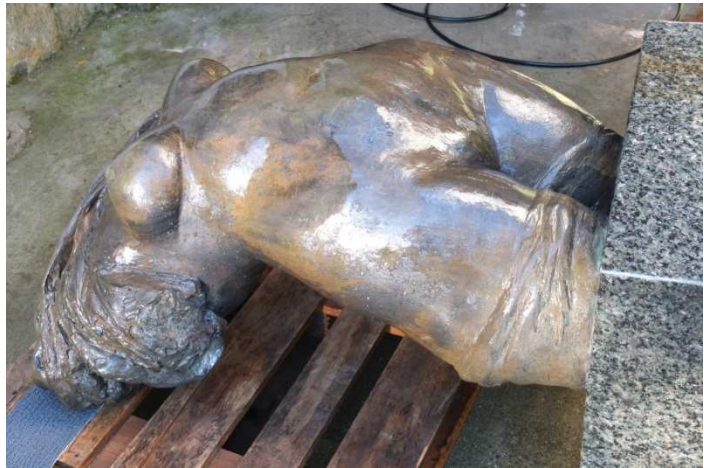
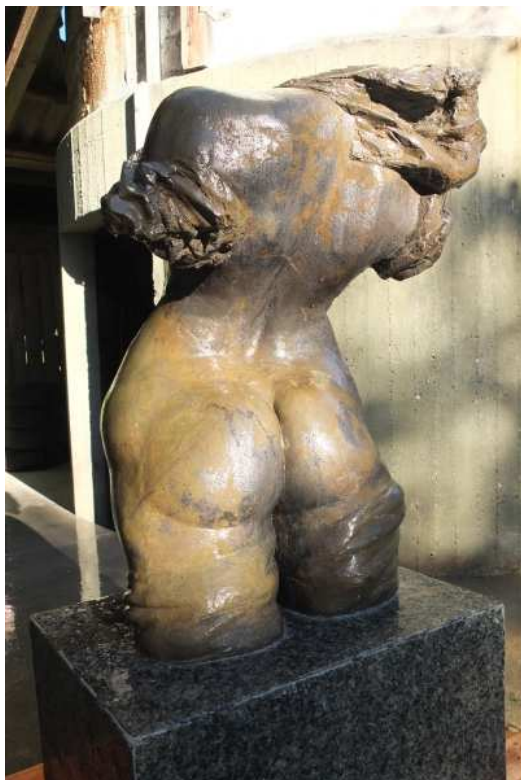
Die Oberfläche wies nun noch Traufspuren und harte Verkrustungen auf. Lose Fremdstoffe aus Spalten und Rissen konnten weitestgehend herausgespült werden. Für die vorgesehenen Arbeiten wurden Rückschlüsse auf die Art und Intensität der Anhaftungen möglich.

Die bereits zur Begutachtung erfolgte Vorreinigung wurde mit einem Hochdruckreiniger ohne Zusätze von Reinigungsmitteln durchgeführt. Vogelkot, mineralische Lehme und Sande, teilweise auch Ausblühungen von Korrosionsstellen konnten ohne Beeinträchtigung der Originaloberflächen entfernt werden.

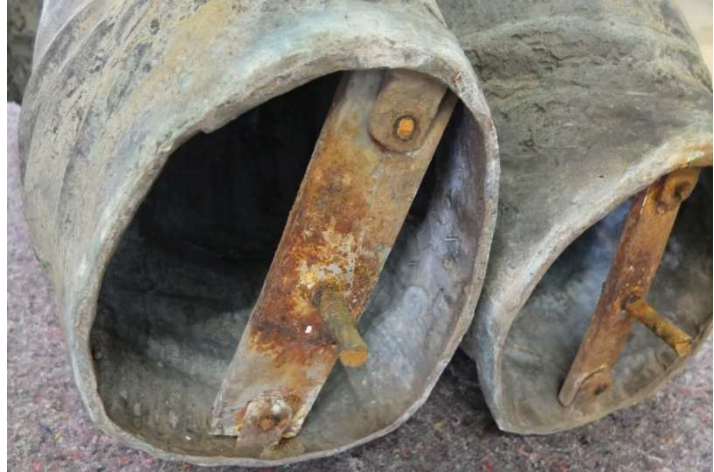
Nach mehreren Spülgängen waren immer noch Gussande im Gusskörper zurückgeblieben, auch Salzausblühungen waren deutlich sichtbar. Die Korrosionserscheinungen und die verbliebenen Sande konnten nach weiteren Spülgängen mechanisch entfernt werden.

Nach der bereits erfolgten Anahme der Figur und einer wässrigen Innenreinigung wurde die Innenkonstruktion vorsichtig ausgebaut.

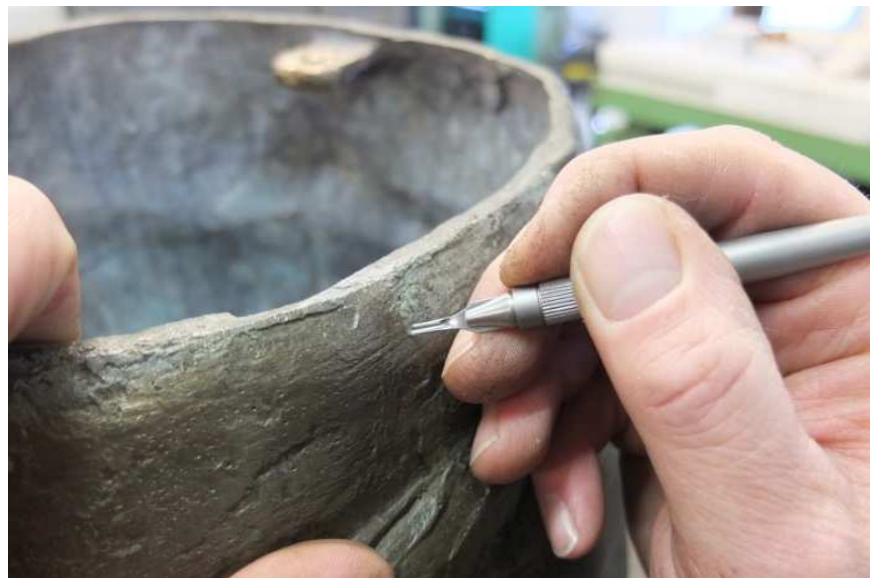
Die nach der ersten Reinigung verbliebenen Anhaftungen waren teilweise sehr fest mit der Oberfläche der Skulptur verbunden.

Mechanisch wurden die Schichten mit dem Skalpell (hier mit Hohlmeißelklinge) abgestoßen. Dies bedarf besonderer Erfahrung, da die Patina auf keinen Fall dabei beeinträchtigt werden darf.

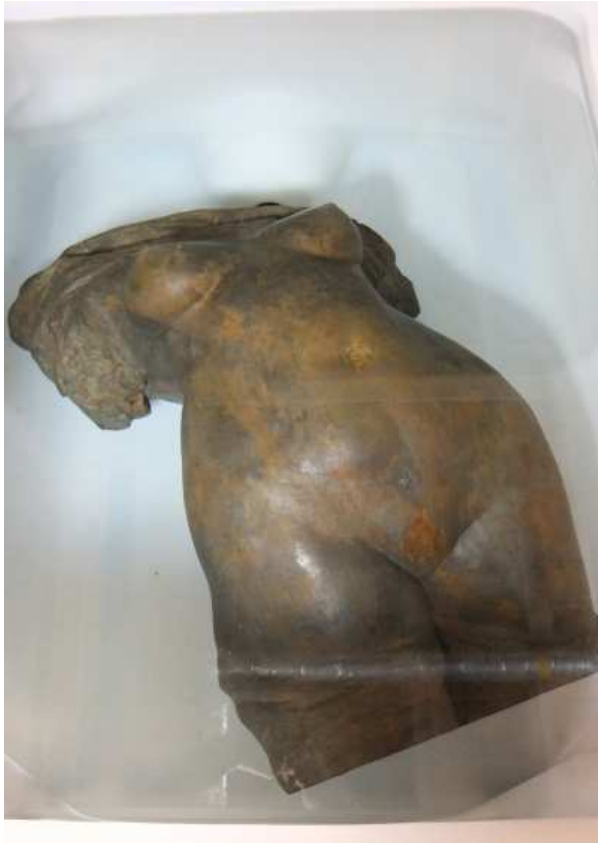
Im Bild oben gut sichtbar sind die von Vandalismus betroffenen Stellen, die blasse, partiell beeinträchtigte Patina am Nabel und an der Scham.

Nachdem die Fremdstoffe weitgehend mechanisch entfernt wurden, wurde nochmals mit dem Hochdruckreiniger gereinigt, dann wird das Entsalzungsbad vorgenommen.

Deionat nimmt wasserlösliche Salze und Fremdstoffe auf. Die Flüssigkeit wurde jeweils nach ausreichender Salzaufnahme erneuert. Das Bad dauerte über längere Zeit an.

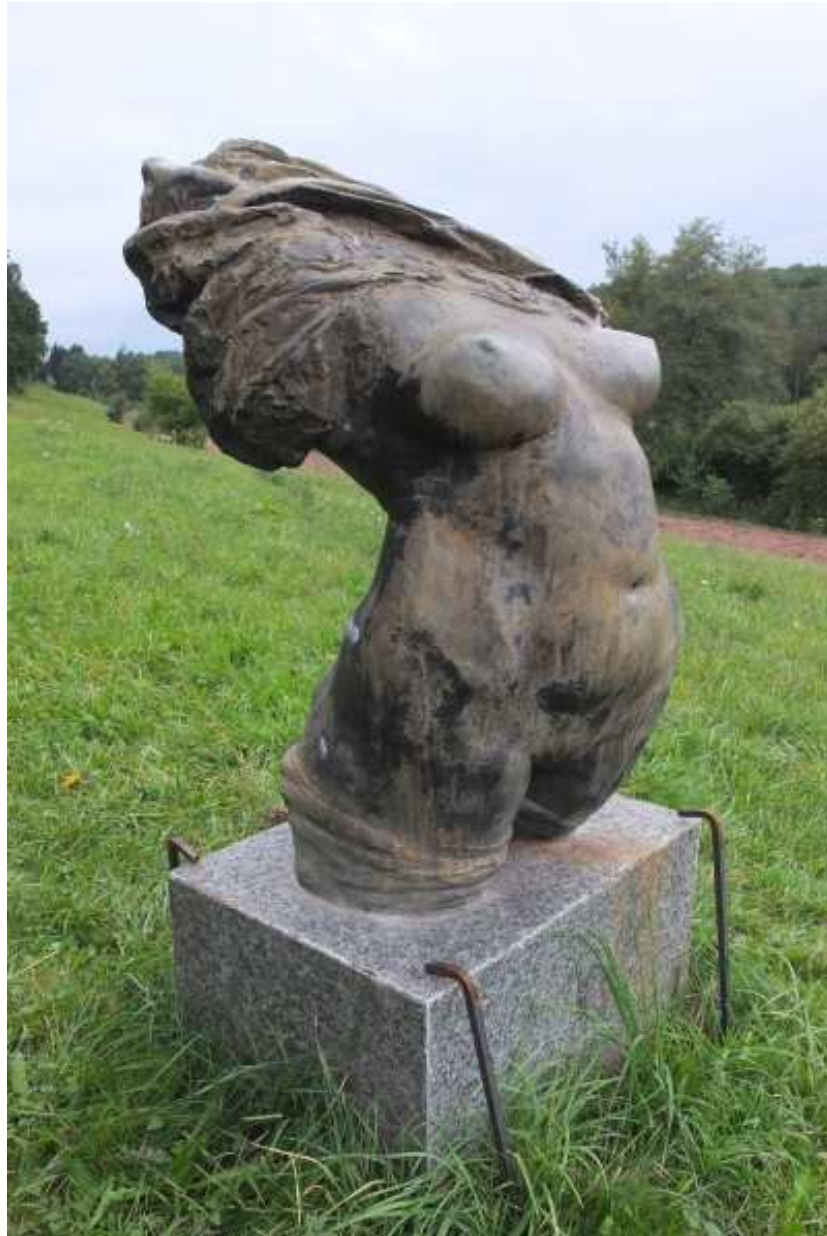
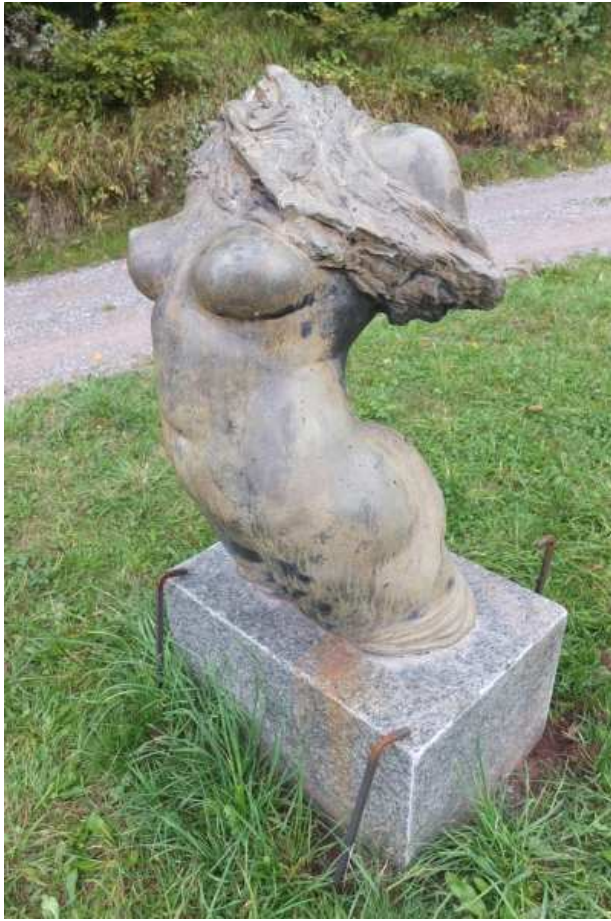
Torso am ursprünglichen Aufstellungs-ort vor der Restaurierung

Gleiche Ansicht nach Abschluss der Restaurierungsarbeiten

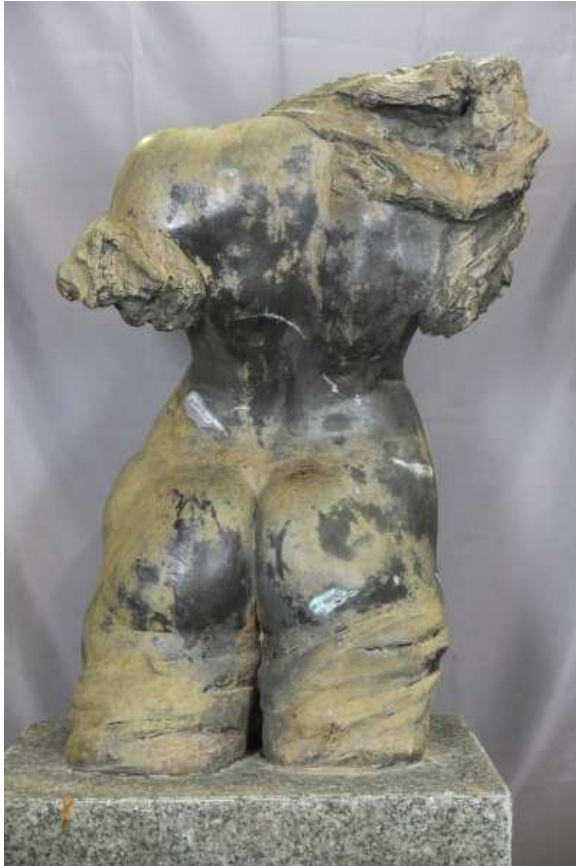
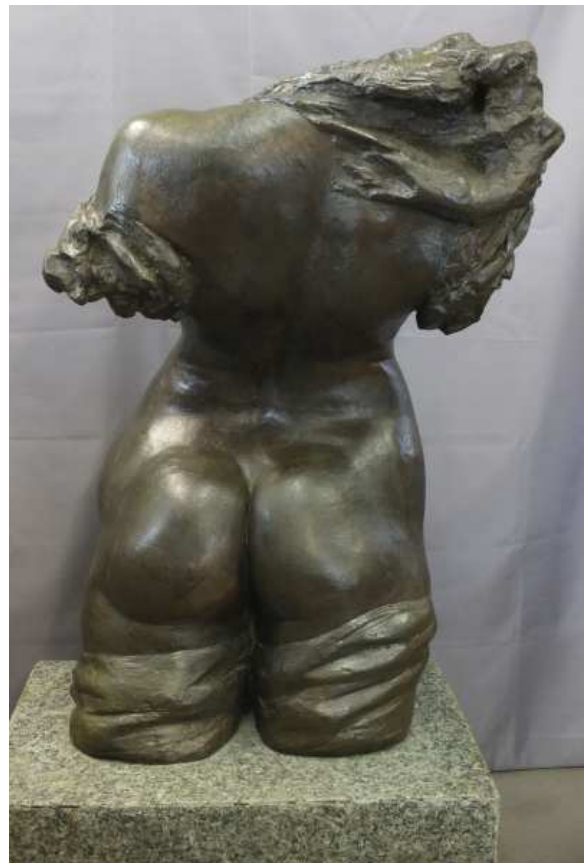
Ansicht des Torso von Hinten. Gut sichtbar die mit Korrosionsprodukten beaufschlagten Risse.

Ansicht nach der Bearbeitung und Konservierung

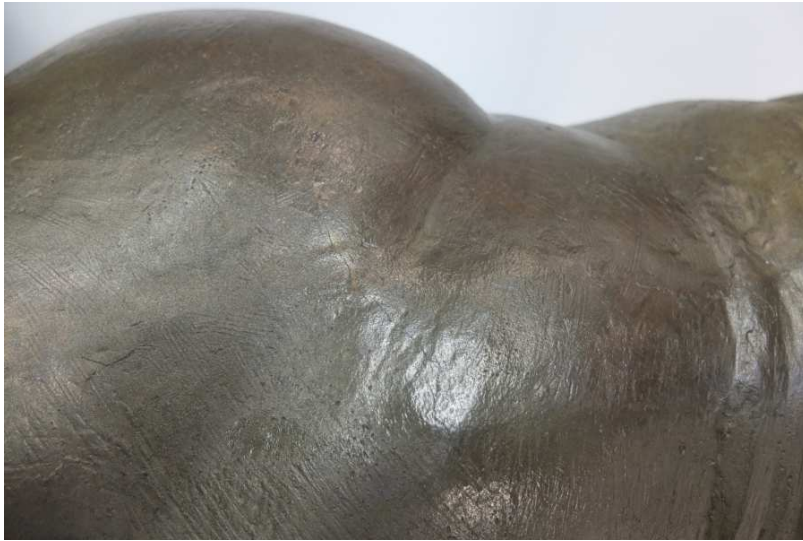
Situation am (R1/100mm)  
nach der Bearbeitung

Gesamtansicht der restaurierten Seite mit dem  
Riss an der Gesäßunterseite

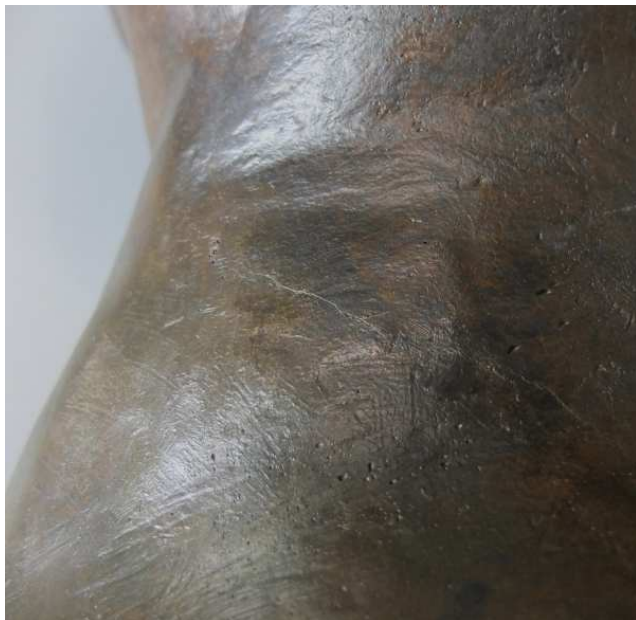
Riss (R8/90mm) mit deutlichen Ausblühungen, hier bereits nach der ersten Vorreinigung.

Die gleiche Stelle nach der Restaurierung
